TARİHİ DOKUDA UYUM-UYUMSUZLUK: AMASYA YALIBOYU EVLERİ ÜZERİNE MORFOLOJİK BİR DEĞERLENDİRME

Gökhan Okumuş*, **Neriman Şahin Güçhan****

*Orta Doğu Teknik Üniversitesi, Mimarlık Fakültesi, Mimarlık Bölümü, Arş. Gör.

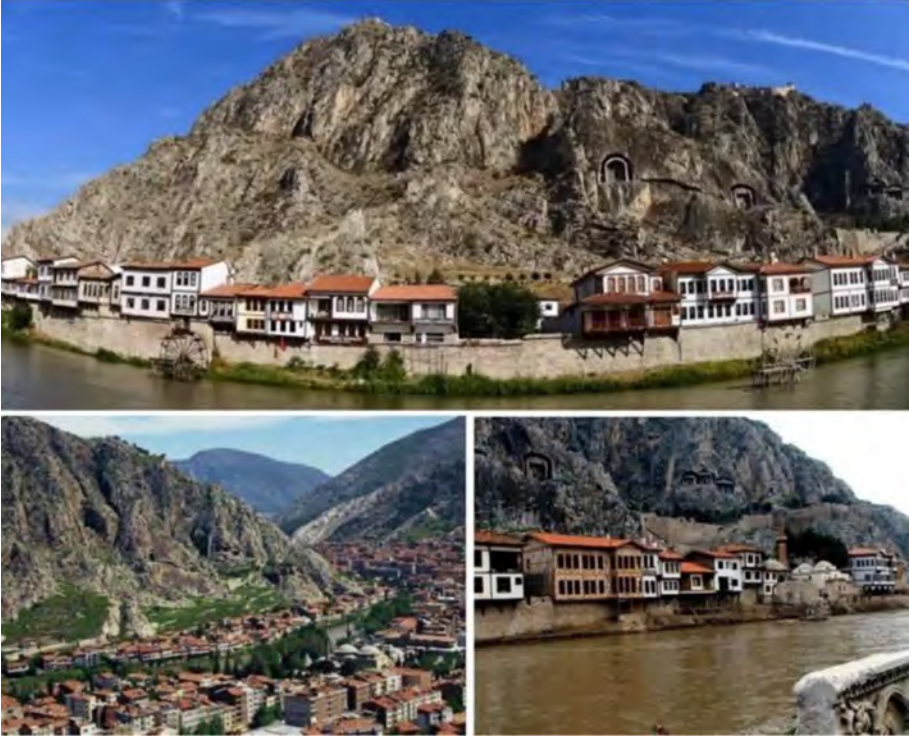
Şekil 1. Amasya Yalıboyu Evleri, Irmak Boyu Cephesi (<https://www.google.com/earth/>, 2021)

Bu çalışma, belirli temel kaynaklar ışığındaki literatür taramasına¹ dayanarak tarihi dokudaki ‘yeni’nin uyum-uyumsuzluğu üzerine ölçütler geliştirip değerlendirmeler yaparak bu konudaki koruma araştırmalarına katkıda bulunmayı amaçlar. Bu kapsamda, Amasya kentinin Yeşilırmak kıyısı boyunca doğu- batı yönünde yaklaşık 900 metre ile tanımlı Yalıboyu Cephesi’ndeki (Şekil 1) değişim sürecine odaklanılmaktadır.

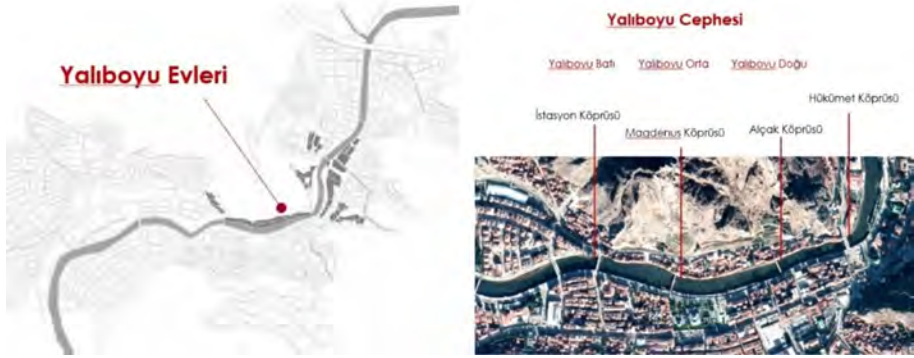
Şekil 5. Çalışma Alanı: Yalıboyu Evleri ve Cephesi

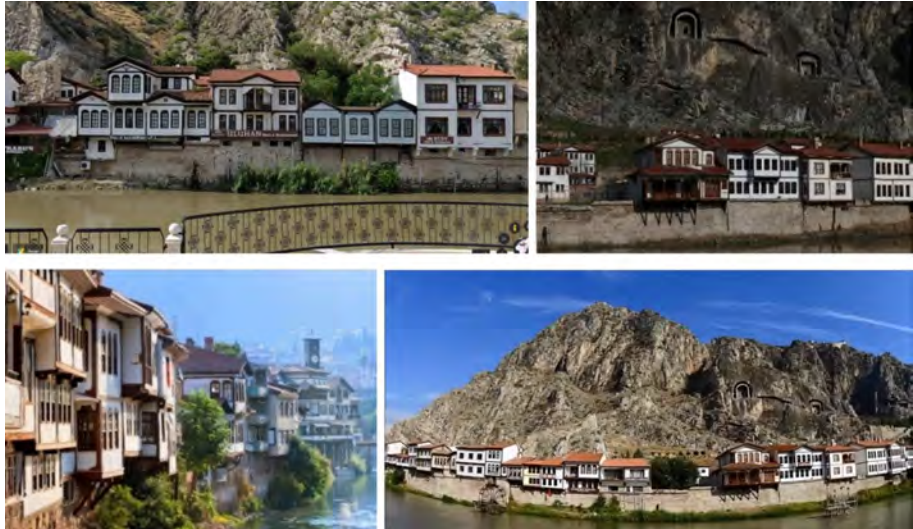
Şekil 6. Yalıboyu Cephesi'nden Görşeller (ODTÜ, Kültürel Miras Koruma Lisansüstü Programı, 1999-2000 Bahar Dönemi REST 507: Planning and Design in Urban Conservation, Amasya Hatuniye Mahallesi Koruma ve Sağlıklaştırma Projesi)

Yalıboyu Evleri'nin nehre bakan cepheleri Roma Dönemi sur duvarları üzerine inşa edilmiştir. Nehre doğru uzanan ince uzun parseller düzenine sahip olup konutlar bu aksta neredeyse kesintisiz bir süreklilik içerir. Yapıların sur duvarı üzerinden düz yükseldiği, çıkma veya çıkmalar yaparak nehre doğru yükselerek genişlediği örnekler bulunmaktadır (Şekil 6). Yapılarda, cephenin belirleyici elemanları pencereler ve kapılar, saçaklar, eliböğründelerle desteklen çıkmalar, balkonlar, baca ve merdivenlerdir (Şekil 6).

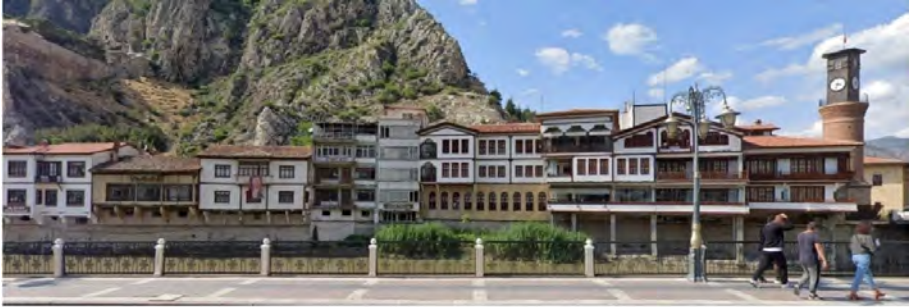
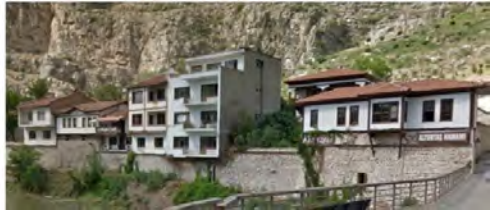
Şekil 8. Yalıboyu Cephesi, kütle özellikleri ve cephe özellikleri olarak uyumsuz yapılar/ müdahalelerden örnekler (<https://www.google.com/earth/>, 2021)

Bu gruptaki yapılar, kütle ilişkileri ve özellikleri, cephe düzeni ve elemanları ve malzeme ilişkileri bağlamında Yalıboyu Cephesi ile kötü ilişkide olan yapılardır. Cephenin karakterini değiştirecek çapta büyük müdahaleler yapılmış yapılar bu grupta yer alır (Şekil 6). Kütle müdahalesi, çıkmanın kaldırılması, eklenmesi gibi mekansal müdahalelerle kütesel ilişkileri değişmiş ve cephe değişiklikleri olan yapılar bu grup içinde değerlendirilmektedir. Uyumsuz olarak değerlendirilen ancak mimari dil bağlamında Yalıboyu Cephesi'ne mimari yaklaşım ve diliyle olumlu katkıda bulunan yapı da tespit edilememiştir.

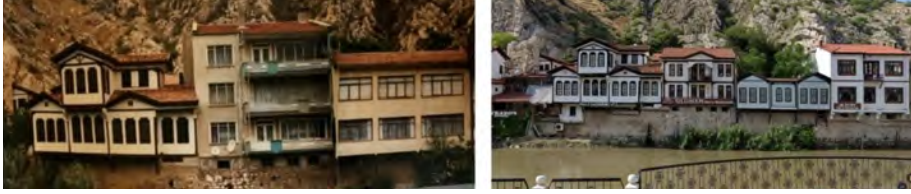
Şekil 9. Yalıboynu Cephesi, 1970ler- 2020, kütle özellikleri uyumsuz ve cephe özellikleri olarak uyumlu olarak “taklit” olarak geleneksel cephe görseliyle değiştirilen yeni yapı örnekleri (Sol: ODTÜ, Kültürel Miras Koruma Lisansüstü Programı, 1999 2000 Bahar Dönemi REST 507: Planning and Design in Urban Conservation, Amasya Hatuniye Mahallesi Koruma ve Sağlıklaştırma Projesi, Sağ: <https://www.google.com/earth/>, 2021)

İkinci grup yapılar ilkinden farklı olarak cephe düzeniyle geleneksel yapıya uyumludur. Bu yapıların mimari elemanları değişmiş, cephesi küçük değişikliklere uğramıştır. Bu kapsamda mekansal müdahalelerle kütle ilişkileri değişmiş ancak cephesi küçük değişikliklere uğramış yapılar da bulunmaktadır. Bu kategoride yeni yapı olarak ölçek ve kütle ilişkileri ile uyumsuz, cephede gelenekseli taklit arayışlarıyla uyum sağlama çabasında olan yapılar da bulunmaktadır (Şekil 8, 9).

Bu kapsamdaki taklit hedefiyle gerçekleştirilen uygulamalar cephedeki belirli bir dönemin mimari dilinin de yitirilmesine neden olmakta, cephe ile uyumsuz olarak görülmekte ve kötü birliktelikleri nedeniyle cephenin karakterini olumsuz etkilemektedir (Şekil 9,10,11).

sel yapıların cephelerini taklit etmektedir (Şekil 20,21). Geleneksel cephelerdeki doluluk boşluk oranlarının kullanılması, kat silmeleri ve cephelerdeki kornişlerin yeni binada sadeleştirilerek kullanılması en çok tercih edilen benzeşme-uyum teknikleridir. Boyut ve ölçek olarak çevreye uyumlu olan bu yapılar cephe düzeni, elemanları ve özellikleri bağlamında farklılık göstermekte ve kolayca fark edilmektedir. Bu bağlamda alanın doğu ve batı bölümlerinde merkezden uzaklaştıkça uyumsuz ve cepheye olumsuz etki eden yapıların olduğu tespit edilmektedir (Şekil 6,24). Ayrıca Yalıbozu Cephesi'nin orta bölümünde ise taklit-replika cepheli yeni yapıların üretildiği görülmektedir (Şekil 9,10).

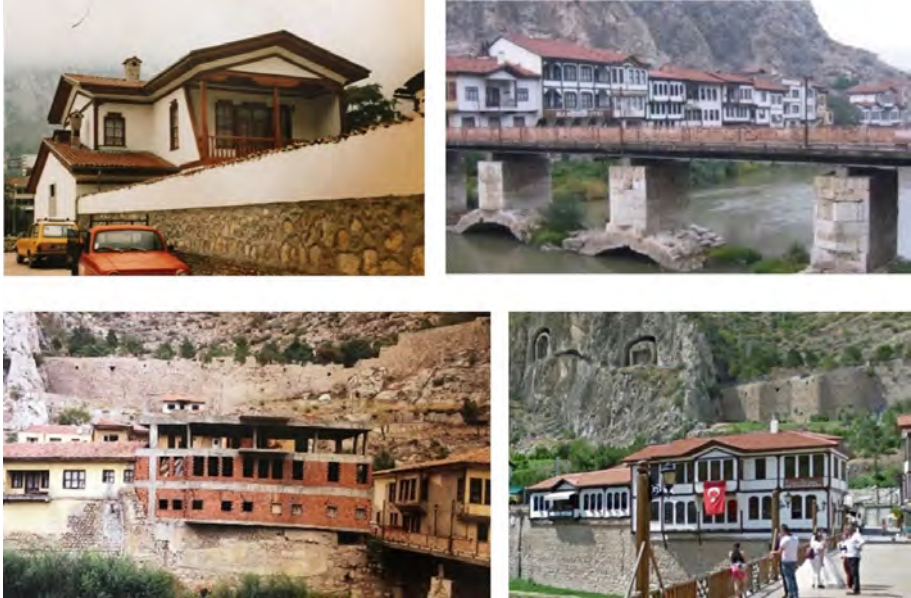
Şekil 10. Yeni yapı olarak ölçek ve kütle ilişkileri ile uyumsuz, cephede taklit arayışlarıyla uyum sağlayan yapılar, kütle özellikleri olarak uyumsuz cephe düzenleriyle uyumlu yapılar/ müdahaleler (Üst: ODTÜ, Kültürel Miras Koruma Lisansüstü Programı, 1999 2000 Bahar Dönemi REST 507: Planning and Design in Urban Conservation, Amasya Hatuniye Mahallesi Koruma ve Sağlıklaştırma Projesi, Alt: <https://www.google.com/earth/>, 2021)

Parseldeki konuları, ölçek ve kütle ilişkileri ile geleneksel yapılarla uyumlu, ancak cephe düzenleri ile geleneksel yapılarla uyumsuz yapılar üçüncü grubu oluşturmaktadır (Şekil 10). Bu bölümde kütle özellikleri ve ölçek ilişkileri ile cephe ile uyumlu ve belirli bir döneme ait mimari dile sahip yapılar yer alabilirken, bu yapıların özellikle son dönemde cephe özellikleri olarak gelenekseli taklit eden yeni malzeme inşa edilen örnekleri de bulunmaktadır (Şekil 10).

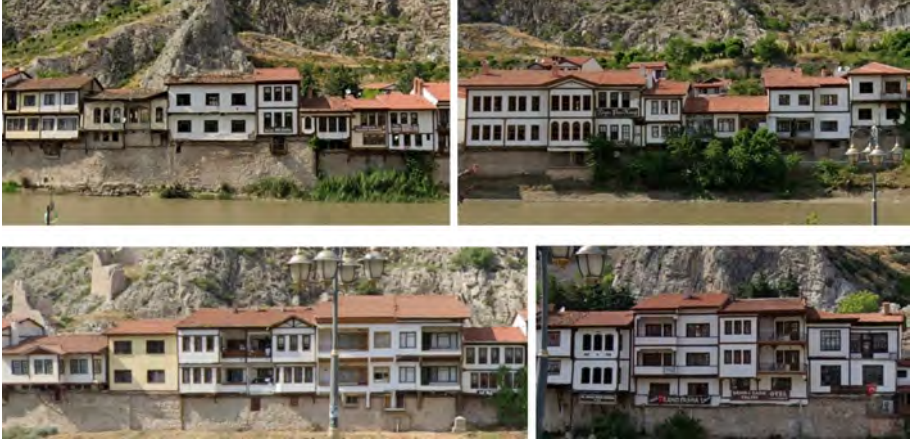
Şekil 11. Yalıboyu Cephesi, kütle özellikleri olarak uyumlu, cephe düzenleriyle uyumsuz yapılar/ müdahalelere örnekler (<https://www.google.com/earth/>, 2021)

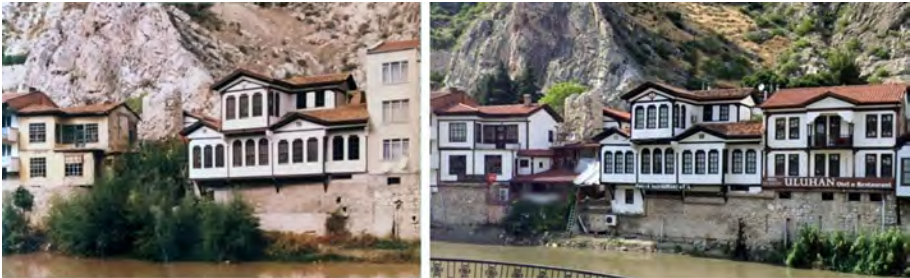
Şekil 12. Özgün plan, taşıyıcı sistem, cephe ve malzeme özelliklerini koruyarak gerçekleştirilen müdahale örnekleri (Sol: ODTÜ, Kültürel Miras Koruma Lisansüstü Programı, 1999 2000 Bahar Dönemi REST 507: Planning and Design in Urban Conservation, Amasya Hatuniye Mahallesi Koruma ve Sağlıklaştırma Projesi, Sağ: <https://www.google.com/earth/>, 2021)

Bu gruptaki yapılar, kütle özellikleri, cephe düzenleriyle geleneksel yapılarla ve cephe ile iyi ilişki içinde bulunan yapılar olarak tanımlanmaktadır (Şekil 12).

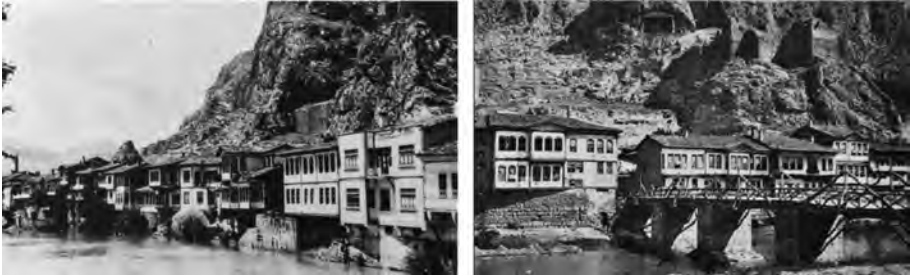
Şekil 13. Yalıboyu Cephesi, 1920ler, 1930lar (Neriman Şahin Güçhan Fotoğraf Arşivi)

1970 sonrası, sıklıkla geleneksel yapıların yıkılarak yerlerine betonarme yapıların inşa edildiği ve restorasyon faaliyetlerinin de hızlandığı görülmektedir (Şekil 13, 18). 1970-2000 yılları arasında tarihi doku ile kütle ilişkileri ve ölçek, cephe özellikleri ve sürekliliği, malzeme ve görünümü itibarıyla uyumlu olmayan daha yüksek yapılar ortaya çıkmıştır (Şekil 18, 22). Yalıboyu'nun doğu çeperi, bugünkü kentin idari merkezi durumunda olduğundan bu alandaki dönüşüm daha belirgin durumdadır. Bu bölgenin güneyi, Yeşilirmak'ın karşı kıyısı da Amasya'nın ticari merkezi olarak çoğunlukla yüksek ve yeni yapılardan oluşmaktadır. Bu dönemde, ayrıca geleneksel cephe düzeni, boyut ve oranlarındaki pencerelerin genişletildiği, bazı yerlerde cepheye balkonların eklendiği tespit edilmektedir.

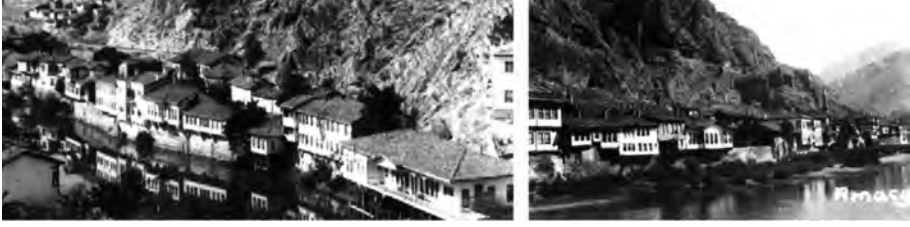
Şekil 14. Yalıbozu Cephesi, 1950'ler (Neriman Şahin Güçhan Fotoğraf Arşivi)

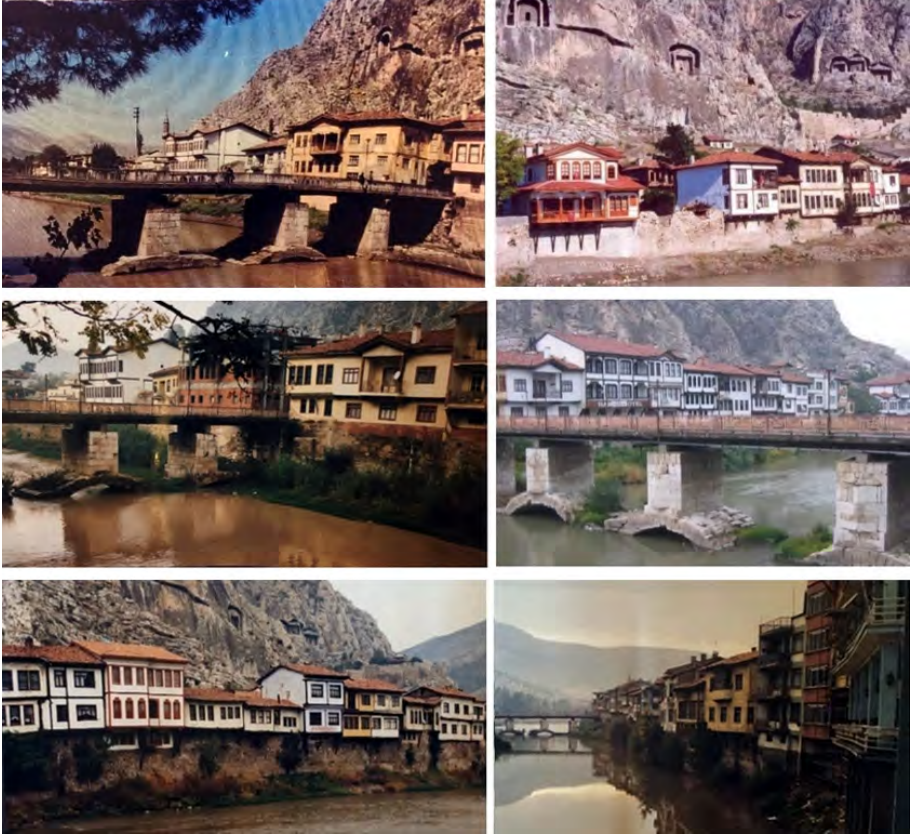
Şekil 15. Yalıboyu Cephesi, 1980’ler-1990’lar (Neriman Şahin Güçhan Fotoğraf Arşivi, ODTÜ, Kültürel Miras Koruma Lisansüstü Programı, 1999 2000 Bahar Dönemi REST 507: Planning and Design in Urban Conservation, Amasya Hatuniye Mahallesi Koruma ve Sağlıklaştırma Projesi)

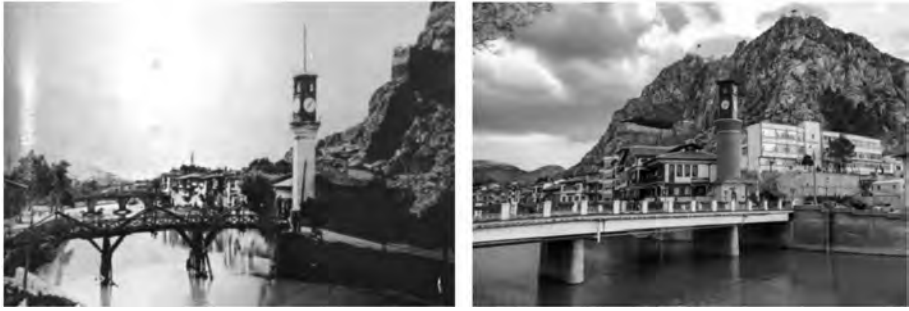
Şekil 16. Yalıboyu Cephesi, 1930-2020, cephenin nehir kıyısı olmayan arka bölümünde inşa edilen yeni yapıların cepheye etkisi (Sol, ODTÜ, Kültürel Miras Koruma Lisansüstü Programı, 1999 2000 Bahar Dönemi REST 507: Planning and Design in Urban Conservation, Amasya Hatuniye Mahallesi Koruma ve Sağlıklaştırma Projesi, Sağ, <https://www.google.com/earth/>, 2021)

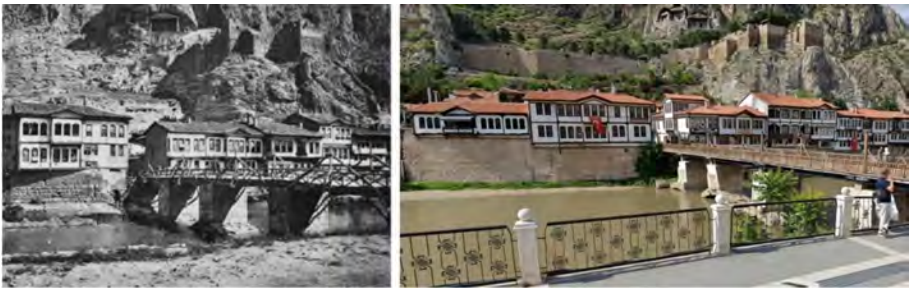
Şekil 17. Yalıboyu Cephesi, 1930lar-2020, Belirli bir döneme ait mimari dile sahip yapıların yıkıldığı ve yerine gelenekseli taklit eden yapıların inşa edildiği görülmekte. (Gabriel,1934, <https://www.google.com/earth/>, 2021)

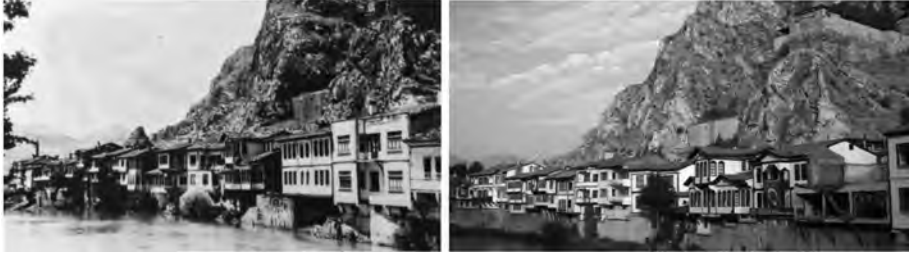
Şekil 18. Yalıboyu Cephesi, 1930-2020, Belirli bir döneme ait mimari dile sahip yapıların yıkıldığı ve yerine gelenekseli taklit eden yapıların inşa edildiği görülmekte. (Sol, ODTÜ, Kültürel Miras Koruma Lisansüstü Programı, 1999 2000 Bahar Dönemi REST 507: Planning and Design in Urban Conservation, Amasya Hatuniye Mahallesi Koruma ve Sağlıklaştırma Projesi, Sağ, <https://www.google.com/earth/>, 2021)

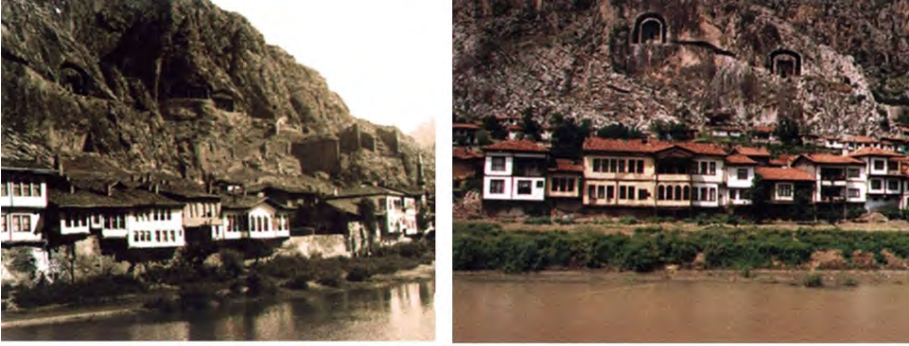
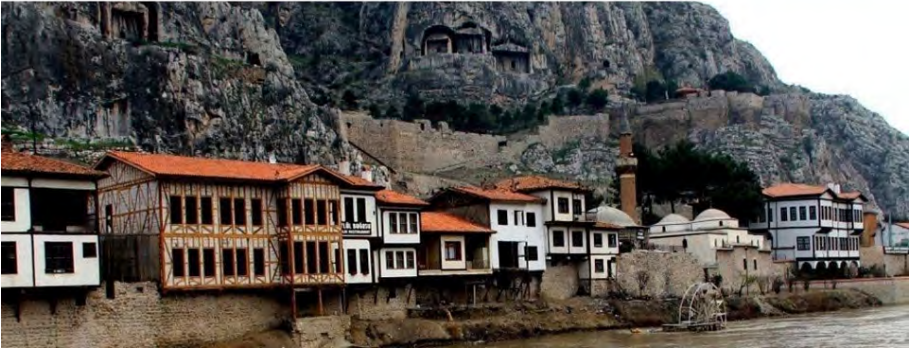
Şekil 19. Yalıboyu Cephesi, 1950ler-1990lar- 2021, çeşitli yıkım ve yeniden yapımları gösteren sürece dair görseller (Üst, ODTÜ, Kültürel Miras Koruma Lisansüstü Programı, 1999 2000 Bahar Dönemi REST 507: Planning and Design in Urban Conservation, Amasya Hatuniye Mahallesi Koruma ve Sağlıklaştırma Projesi, Alt, <https://www.google.com/earth/>, 2021)

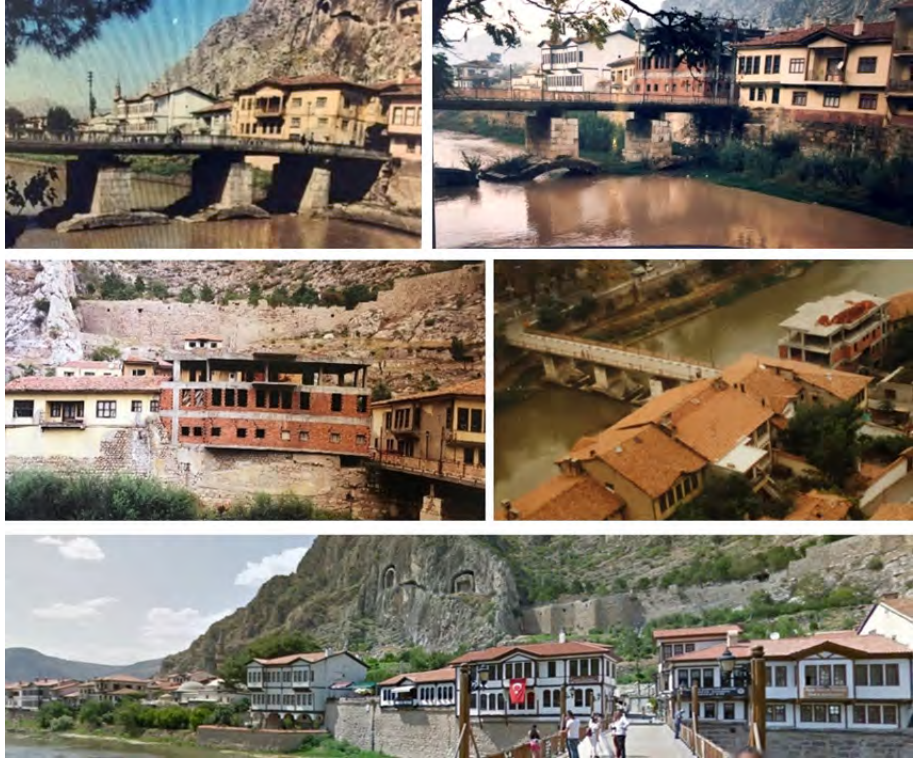
Şekil 20. Yalıboyu Cephesi, 1980ler-1990lar- 2021, yeni yapı olarak ölçek ve kütle ilişkileri ile cepheye zarar veren, cephecilik yaklaşımıyla gelenekseli taklit eden yeni yapılar ve restorasyon uygulamaları (Üst,Orta, ODTÜ, Kültürel Miras Koruma Lisansüstü Programı, 1999 2000 Bahar Dönemi REST 507: Planning and Design in Urban Conservation, Amasya Hatuniye Mahallesi Koruma ve Sağlıklaştırma Projesi, Alt, <https://www.google.com/earth/>, 2021)

Yalıbozu Cephesi'ndeki değişim sürecine bakıldığında, turizm odaklı çalışmalar ve işlevsel dönüşümler ile yapıların bugün daha yüksek ve iri kütleli yapılar haline geldiği görülür (Şekil 16,20,24). Özellikle alan için hazırlanan koruma amaçlı imar planından sonra bölgenin işlevi konut+turizm+ticaret olarak belirlenmiş bu da bölgedeki pansiyonculuğun artmasını sağlamıştır. Ticaret odaklı bu dönüşüm ile birlikte yapıların tipolojileri büyük ölçüde bozulmuştur. Yalıbozu'ndaki yapılar restorasyonu sırasında geleneksel içe dönük plan tipi göz ardı edilerek, dışa dönük hale getirilmiştir. Yalıbozu'nda Yeşilirmak manzarasından yararlanmak amacıyla yapılara balkon eklenmiş ve zemin/bodrum katlarına pencereler açılmıştır. Alan içerisindeki boş parsellere yapılan yeni yapılarda da gabari ve kütle boyutları, taşıyıcı sistem ve malzeme özellikleri dikkate alındığında geleneksel dokuya aykırı yapılaşmalar görülmektedir (Şekil 20, 22).

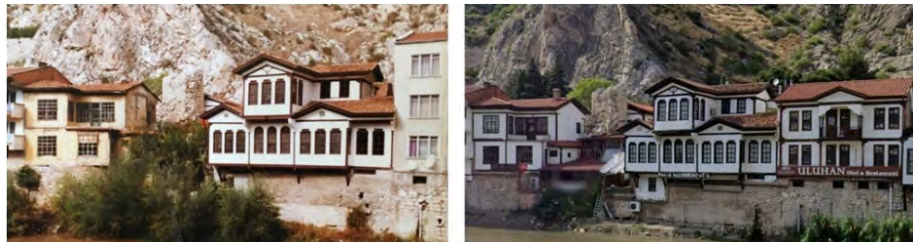
Şekil 21. Yalıboyu Cephesi, 1990s-2021, cephe ve malzeme özelliklerini koruyarak gerçekleştirilen müdahale örneği ile hemen yanındaki süreç içinde restorasyonlarla geleneksel cephe görseliyle taklit olarak değiştirilen yeni yapı örneği (Sol, ODTÜ, Kültürel Miras Koruma Lisansüstü Programı, 1999 2000 Bahar Dönemi REST 507: Planning and Design in Urban Conservation, Amasya Hatuniye Mahallesi Koruma ve Sağlıklaştırma Projesi, Sağ, <https://www.google.com/earth/>, 2021)

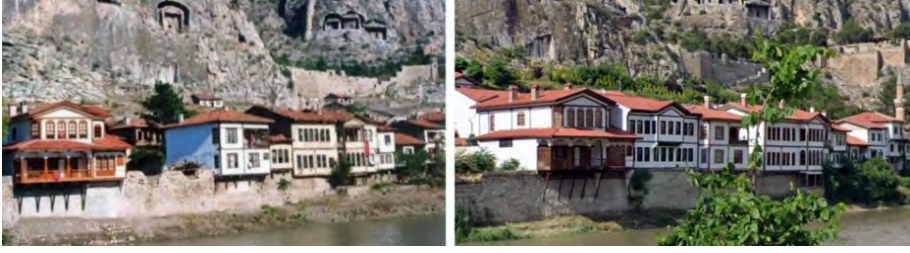
Şekil 22. Yalıboyu Cephesi, 1990lar -2020 Yalıboyu Cephesi, 1990s-2021, boş parsellerde inşa edilen gelenekseli taklit eden yeni yapı örnekleri (Sol, ODTÜ, Kültürel Miras Koruma Lisansüstü Programı, 1999 2000 Bahar Dönemi REST 507: Planning and Design in Urban Conservation, Amasya Hatuniye Mahallesi Koruma ve Sağlıklaştırma Projesi, Sağ, <https://www.google.com/earth/>, 2021)

Döneminin mimari dilini yansıtan cephe düzeni ve kompozisyonu, yeni yapılaşmada biçim ve malzeme olarak aynen tekrar edilirken, oran ve ölçüleri deforme edilmektedir. Bu yaklaşım dengesiz-uyumsuz cephe oranlarına sahip örneklerin ortaya çıkmasına neden olmaktadır. Geleneksel cephe elemanlarının çevreye uyumlu olsa bile, özgün bağlamından, kütle ve cephe ilişkilerinden kopararak, kopyalanarak taklit yoluyla kullanıldığı da görülmektedir (Şekil 20,22,24). Ayrıca son dönemdeki restorasyon uygulamaları ile cephedeki yeni ve eski tüm yapılar aynı renge boyanmış ve bu uygulamalarda aynı renk ve malzemedeki doğramalar kullanılmıştır. Bu da cephedeki farklılıkların, yeni -eski kontrastı ve çeşitliliğin yitirilmesine neden olmuştur (Şekil 22, 23).

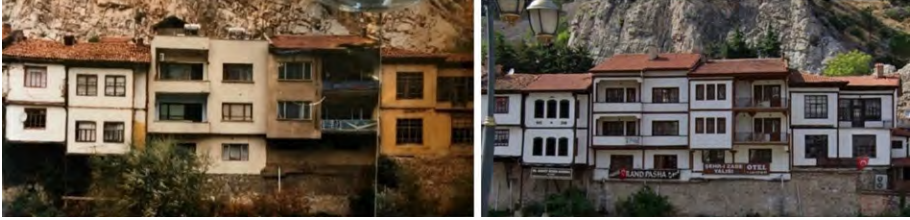
Şekil 23. Yalıboyu Cephesi, 1990lar -2021, Cephedeki yeni ve eski tüm yapılar son dönemdeki restorasyon uygulamaları ile aynı renge boyanmış ve bu restorasyon uygulamalarında aynı renk ve malzemeden doğramalar kullanılmıştır. (Sol, ODTÜ, Kültürel Miras Koruma Lisansüstü Programı, 1999 2000 Bahar Dönemi REST 507: Planning and Design in Urban Conservation, Amasya Hatuniye Mahallesi Koruma ve Sağlıklaştırma Projesi, Sağ, <https://www.google.com/earth/>, 2021)

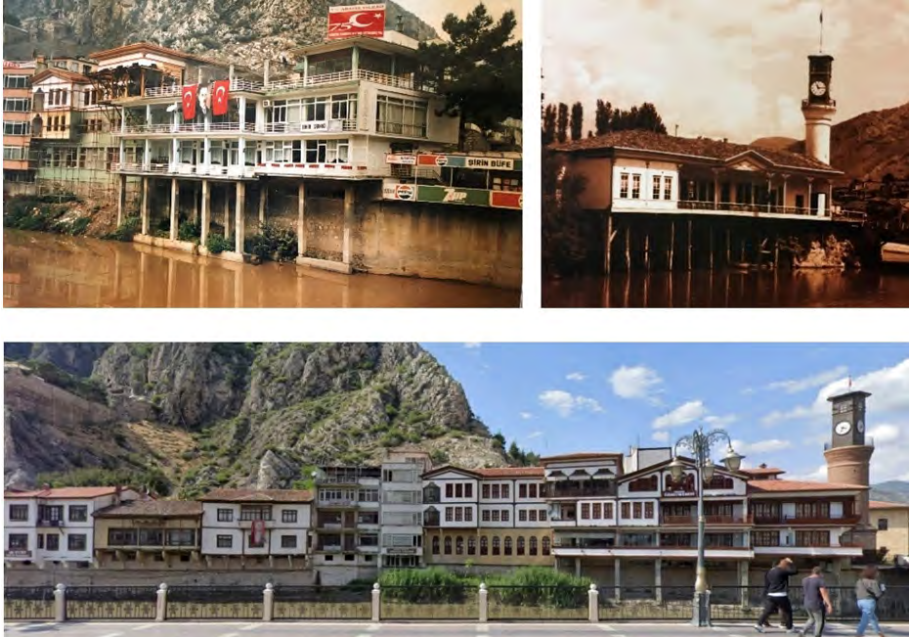
Şekil 24. Yalıboynu Cephesi, 1980ler- 1990lar-2021, geleneksel cephe görseliyle değiştirilen yeni yapı örnekleri ve restorasyon uygulamaları, şehir lokali- yeni öğretmen- evi bölgesi (Üst, Neriman Şahin Güçhan Arşivi, Alt, <https://www.google.com/earth/>, 2021)
