Adana, Yüreğir Küçük Sanayi Sitesi'nin Morfolojik Açıdan İncelenmesi

Beliz Büşra ŞAHİN, Burcu YILDIZ, F. Duygu SABAN

Çukurova Üniversitesi, Mimarlık Bölümü

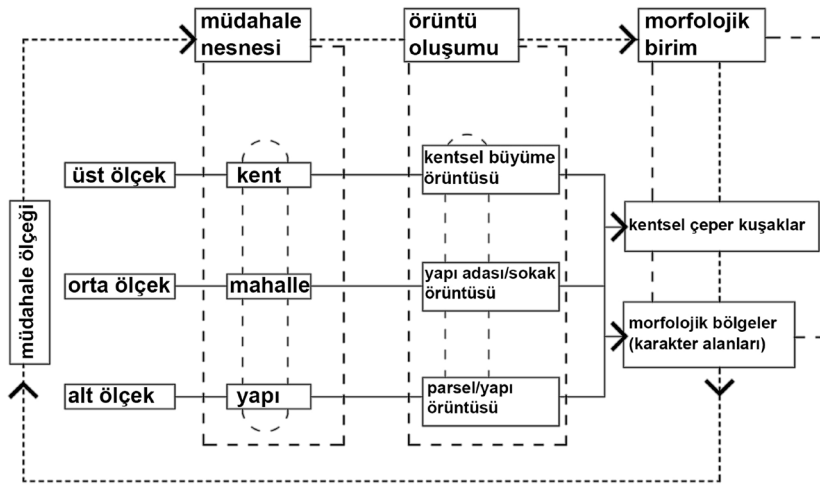
Şekil 1. Kentsel morfolojide ölçekler ve örüntüler arası ilişkiler (Ünlü ve Baş, 2015).

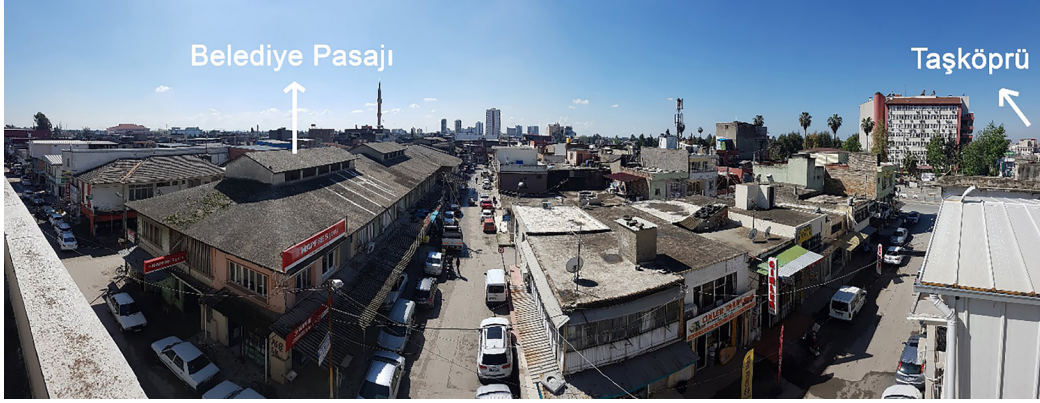
Şekil 4. Çalışma alanının kuzeyden görünümü ve Belediye Pasajı (Fotoğraf Duygu Saban).

Adana Belediyesi tarafından 1945 yılında inşa edilen Çiftçi Hanı ve Otel, Abdüsselam Mortepe'den alınan bilgiye göre 1953'e kadar Hayvan Pazarı olarak işlev görmüştür. 1966 yılında hazırlanan imar planıyla bugün Belediye Pasajı olarak bilinen Çiftçi Hanı ve Otel çevresiyle birlikte ele alınarak Küçük Sanayi Sitesi olarak planlanmış (Şekil 3) ve bu plan büyük ölçüde uygulanmıştır. Pasajın bir kısmı vantilatör fabrikası olarak kullanılıyorken 1985'te fabrikada meydana gelen tüp patlaması sonucu yapının güney bölümü ağır hasar görmüş, betonarme bir ek tasarlanıp inşa edilmeye başlanmışsa da yapının tamamlanması mümkün olmamıştır. Bugün yapı özel mülkiyetteki dükkânlardan oluşmaktadır (Şekil 4).

Yapı adası ve parseller arasındaki ilişkinin değerlendirilmesini yapabilmek amacıyla 1950, 1961, 1985 tarihli hava fotoğrafları ve 2007 tarihli hâlihazır haritalar esas alınarak parsel oluşumuyla ilgili çıkarımlarda bulunulmuştur. Şekil 10'da görüldüğü üzere 1950 yılına ait hava fotoğrafında tamamen organik, kendiliğinden gelişen bir oluşum söz konusu olup, adayı sınırlayan yol oluşumları varlığını gösterememektedir. Yalnızca ada içlerinde dokusal farklılık, ağaç gibi sınırlayıcılarla belirlenen parsel oluşumları tespit edilmiştir. Bölge, bu yıllarda ticaret amaçlı kullanıma henüz yeni başlamışken kanalın güneyinde oluşan adaların sınırlarını belirleyen yapı daha önce sözü edilen Belediye Pasajı yapısı olmuştur. Bu bölgede adaları birbirinden ayıran yol pasaj yapısının yanından geçmektedir. (Şekil 4.)

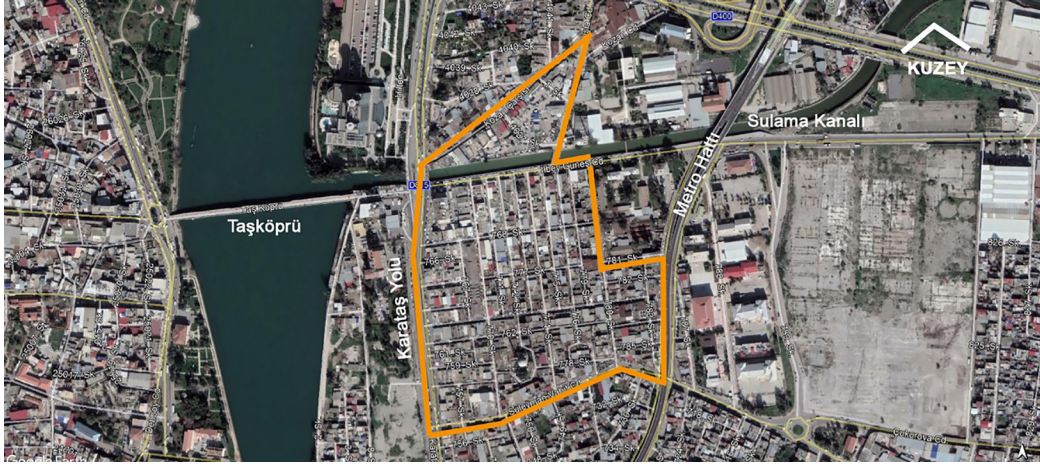
Şekil 5. Çalışma Bölgesinin Sınırları (Url 1).

Çalışmaya konu olan Küçük Sanayi Sitesinin günümüzdeki sınırları Şekil 5'te görüldüğü üzere doğusunda Karataş Bulvarı, güneyinde Süleyman Vahit Caddesi, batısında Metro hattı ve kuzeyinde Kozan Çarşısı'dır. Bölge afet bölgesi ilan edilmiş, kentsel dönüşüm için önerilen projede iş yeri sayısı azaltılıp konut alanları arttırılmıştır. Bu yüzden Ceyhan Yolu ve Karataş Yolu üzerinde yer alan bir alanda günümüz koşullarına uygun şekilde yapılacak yeni bir sanayi sitesi kurulmasına başlanmıştır.

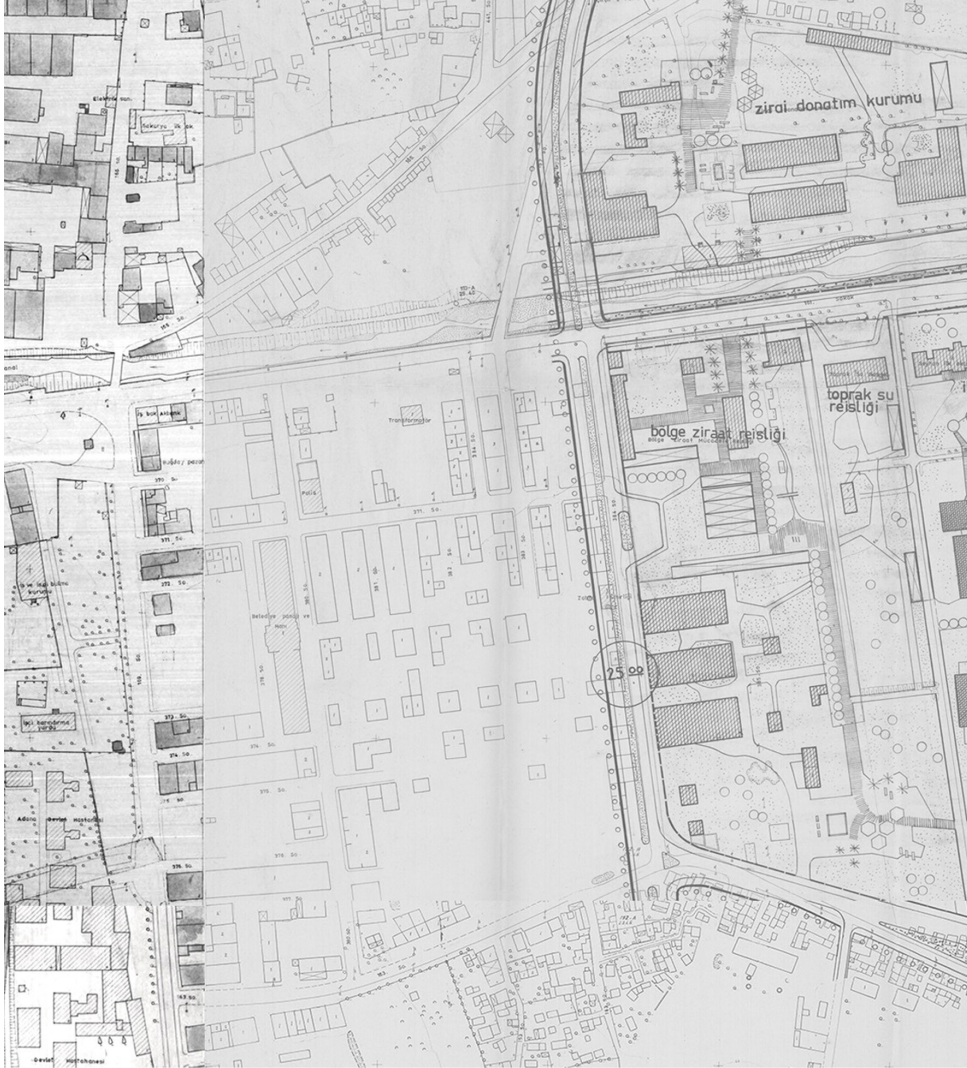
Şekil 8. Küçük Sanayi Sitesi 1965 Tarihli Halihazır Harita (İller Bankası Arşivi).

1965 Tarihli Hâlihazır haritada (Şekil 7) adalarda planlı bir gelişim olduğu görülmekte, bina yerleşimlerine bakılarak değerlendirme yapıldığında parsellerin pasaj çevresindeki adalarda düzenli bir gelişim gösterdiği, güney kısımda henüz düzgün bir parselasyon yapılamadığı anlaşılmaktadır. Parseller birbiriyle orantılı düzenli bir dağılım göstermektedir.

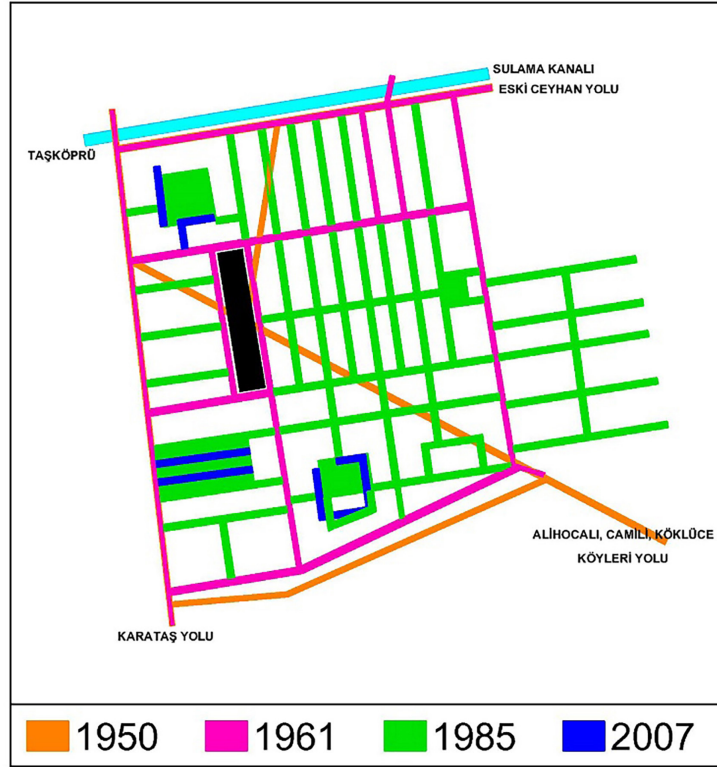
Şekil 11. Çalışma alanının 1950, 1961, 1985 ve 2007 tarihli sokak dokusunun karşılaştırılması.

Adana, Yüreğir, Küçük Sanayi Sitesi'nin morfolojik analizini içeren bu çalışmada, eski hava fotoğrafları, haritalar, imar planları ve alan çalışmasında kullanıcılarla yapılan görüşmeler esas alınarak, alanın tipolojik mekânsal biçimleniş yaklaşımı yöntemiyle morfolojik analizi yapılmıştır. 1950, 1961, 1985 ve 2007 tarihli görsel materyal üzerinden hazırlanan sokak dokusu, dolu-boş oranı ve yapı adası parsel ilişkisi diyagramları oluşturulmuş ve sokak dokusu diyagramları Şekil 11'de çakıştırılmıştır.
