TARİHİ DOKULARIN DEĞİŞİMİNDE YEREL YÖNETİMİN ROLÜ: ULUCANLAR / ANKARA ÖRNEĞİ

Elif Miray Kısaer*, **Neriman Şahin Güçhan****

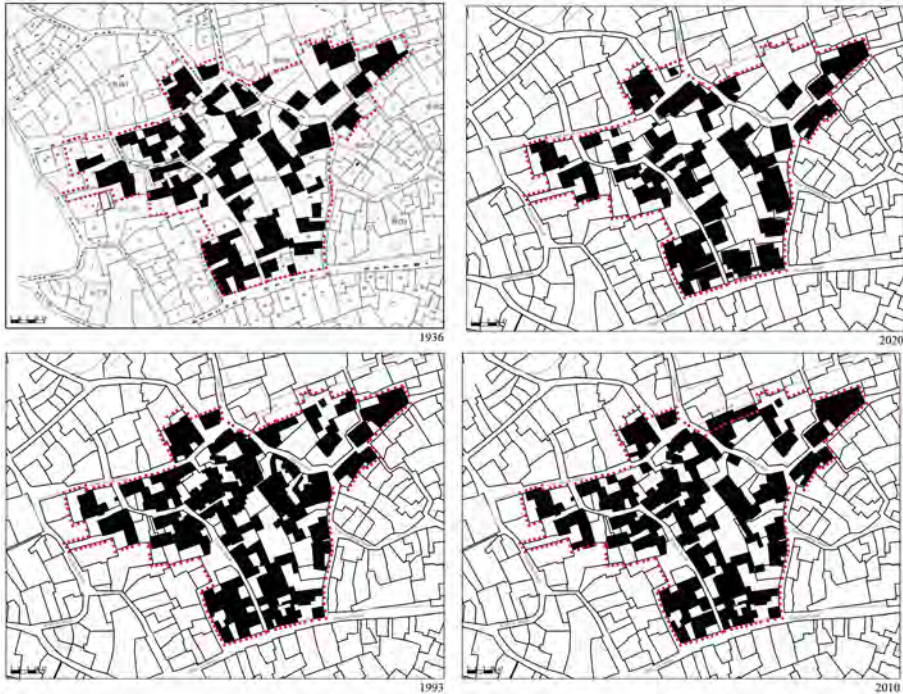
Şekil 3. 1936, 1993, 2010 ve 2020 yıllarına ait kadastral doku analizleri

Kentsel doku organik bir düzende oluşturulmuştur; bu nedenle kadastral doku düzensiz bir yapıya sahiptir (Şekil 3). 1936 tarihli harita ile güncel halihazır harita karşılaştırıldığında; parsel sınırları ile sokakların konumu ve formunda büyük değişimler gözlenmemektedir (Şekil 3). Özgün kadastral düzen 1936 tarihli haritada yardımıyla okunmaktadır. Açık alan ve yapıların taban alanları arasındaki oran yaklaşık 1,6'dır (% 38 yapı taban alanı, % 62 açık alan). Bu oran yıllar boyunca büyük ölçüde korunmuştur (Şekil 3).

Ancak yıllar içinde geleneksel konutların parsel üzerindeki konumu ve yapıların formu değişmiştir. Özellikle çalışma alanının güney kesiminde, son yıllarda uygulanan rekonstrüksiyon projeleri ile geleneksel konutların yerleşim düzenleri değiştirilmiş, servis birimlerin çoğu yıkılmış ve konutların üst katları genişletilmiştir.

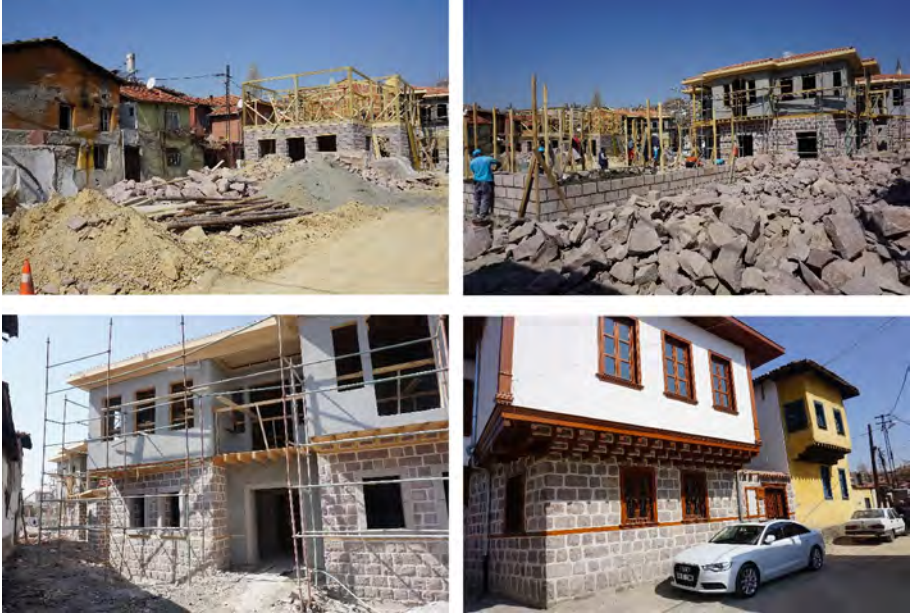
Şekil 8. Çalışma alanında rekonstrüksiyonu yapılan geleneksel konutlar (Kısaer, 2018)

Altındağ Belediyesi, 2016 yılı itibari ile dokuda var olan özgün Hıms yapıları yıkıp yeniden inşa projelerine (Şekil 2) başlamıştır. Tamamen yıkılıp yeniden inşa edilen konutlar için özgününden farklı yeni inşa teknikleri ve malzemeleri kullanılmıştır (Şekil 8). Rekonstrüksiyonlarda zemin katlar kesme taş yığma, üst katlarda ise tuğla dolgulu ahşap-karkas kullanılmıştır.

Rekonstrüksiyonlarda özgün yapım teknikleri kullanılmamıştır. Özgün karakter taşıyan geleneksel konutlar; moloz taş temel üzerine zemin kat yığma kerpiç duvar, üst katlarda kerpiç dolgu ahşap karkas kullanılmıştır (Hıms tekniği). Rekonstrüksiyon projelerinde ise zemin katlar kesme taş yığma ve üst katlar ise ahşap karkas arası tuğla dolgu ile inşa edilmiştir. Oysa Ankara'da geleneksel konutlar içinde zemin katın tümüyle kesme taş olduğu örnekler sayıca çok azdır. Dolayısıyla kullanılan yeni malzeme düzeni özgünü ile uyumsuz. Daha da yanıltıcı olan durum ise üst katta Ankara tipi çıkmaların kullanıldığı yapılarda zemin katta kesme taş olan konut hiç yokken, günümüzde bu şekilde özgününde hiç olmayan malzeme ve kullanımıyla yapılar üretilmiştir.

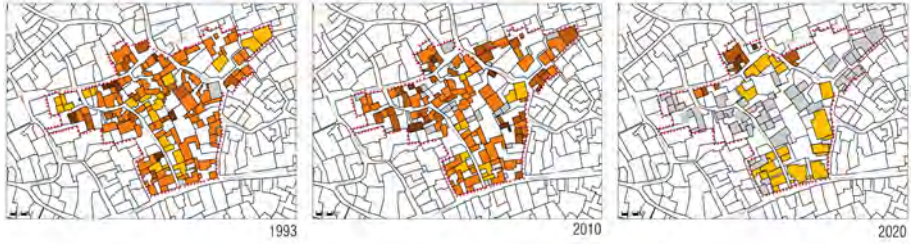
Şekil 9. 1993, 2010 ve 2020 yıllarına ait yapısal durum analizleri

Dokudaki değişimi anlamak için bir başka değerlendirme, binaların yapısal durumu dikkate alınarak yapılmıştır. İyi durumda, kötü durumda, oldukça kötü durumda ve harap durumda olmak üzere dört ana başlık belirlenmiştir. Yapısal sorunu olmayan ve mimari elemanlar için sınırlı onarım gerektiren binalar iyi durumda; yapısal sorunu olmayan ancak mimari elemanlar ve malzeme düzeyinde onarım gerektiren yapılar kötü durumda; yapısal sorun ve ciddi malzeme

bozulması görülen binalar oldukça kötü durumda; ve doğal etkenler veya müdahaleler ile yıkılan yapılar ise harap durumda olarak işaretlenmiştir (Şekil 9).

1993 analizine göre, binaların büyük çoğunluğunun kötü durumda, altı konutun ise harap durumda olduğu görülmektedir. Bu durum uzun yıllar boyu devam etmiş, 2010 yılı analizinde de binaların çoğunun kötü durumda ve oldukça kötü durumdaki binaların sayısının arttığı görülmüştür. 1993 ve 2010 analizleri karşılaştırıldığında; Hemhum Mescidi ve az sayıdaki konut dışında binaların yapısal durumu kötüleşir. Ancak 2020 yılında yapılan analizler doğrultusunda alandaki yapıların yapısal durumunda iyileşme görülmüş olup, sadece iki konut yapısının harap durumda olduğu gözlenmiştir. Yapısal durumdaki bu iyileşme, son yıllarda alandaki rekonstrüksiyon uygulamaları ile bağdaştırılabilir.

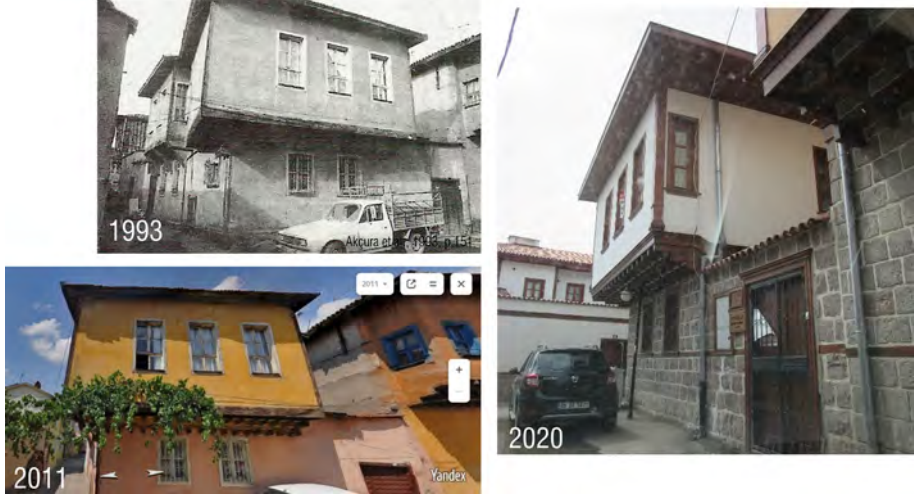
Şekil 11. 1993 ve 2011 fotoğrafları özgün konutu göstermektedir. Ancak yapılan rekonstrüksiyonlar ile geleneksel doku taklit edilmiştir.

Rekonstrüksiyonlarda; özgün cephe organizasyonu kopyalanarak, geleneksel cepheler taklit edilmiştir. Çıkmalar, ahşap kapılar ve pencereler gibi mimari elemanlar yeniden üretilmiş, cephelerde özgün konumuna yerleştirilseler de özgün boyutlarda üretilmediklerinden özgün cephe organizasyonunu yansıtmada hatalı kalmışlardır. Bu açıdan bakıldığında, rekonstrükte edilen yapılar, özgün Ankara konutunun özelliklerini yansıtmaktan çok uzaktır. Bu yeniden inşa sürecinin tüm alanda uygulanması sonucu; Ulucanlar'da özgün korunmuş bir tek geleneksel ko-
