Adana Bağlarbaşı Mevkisinde Mekânın Evrimi

Aytaç Taşkın¹, F. Duygu Saban²

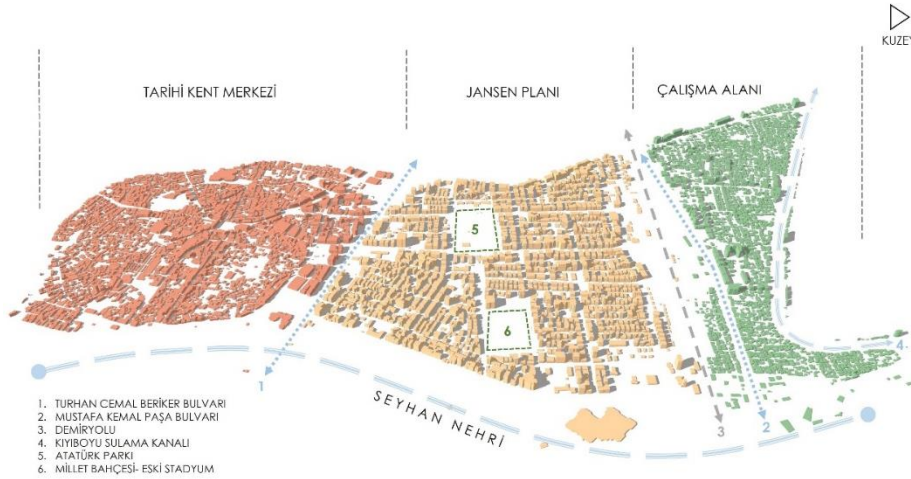
Şekil 2 Adana tarihi kent merkezi, Jansen Planına göre yapılaşmış kısım ve makalenin çalışma alanı arasındaki güncel ilişki (Aytaç TAŞKIN tarafından üretilmiştir)

Çalışmanın amacı, tarihi kent merkezinin kuzeyinde ve kırsal yerleşim dokusuna sahipken, 1950'lerde başlayan kentleşme baskısı sonucu yok olan bağların bulunduğu alanda oluşan Gazipaşa, Ziyapaşa ve Namık Kemal Mahallelerinin 1950 yılından başlayarak, şekil.2'de gösterilen güncel kentsel dokuya dönüşüm sürecinin morfolojik analizinin yapılması ile süreç dinamiklerinin incelenmesi ve çalışma alanında bulunan bağ kültürü ve evlerinin genel özelliklerinin belirlenmesidir.

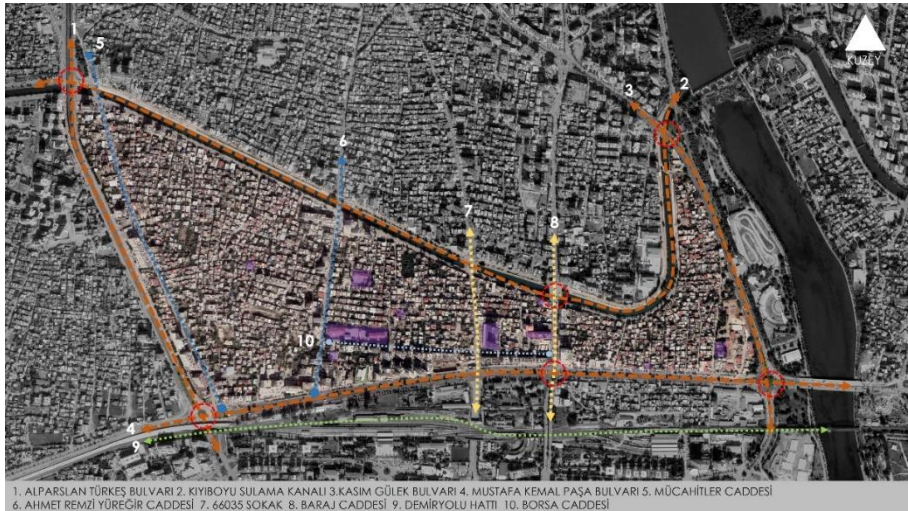
Şekil 3 Lynch Analizi (Aytaç Taşkın tarafından üretilmiştir)

1950'lerden itibaren kentleşme sürecine giren ve Adana'nın Seyhan İlçesi'nde bulunan Gazipaşa, Ziyapaşa ve Namık Kemal Mahalleleri, ilk oluşmaya başladıkları yıllarda kentin dışı sayılabilecek konumdadırlar. Mahallelerin günümüzdeki sınırları, oldukça eskiye dayanmaktadır. Üç mahallenin güneyi Adana Mersin demiryolu hattı ile sınırlanmıştır. Bu sınır, Adana yeni tren garının hizmete sunulduğu 1911 yılından beri değişmemiştir (Şenyiğit, 2002). Bölgenin doğusundaki Ziyapaşa Mahallesi'nin doğu sınırı Seyhan Nehri'dir. Alanın batısında Namık Kemal Mahallesi'nin sınırı önceleri Karaisalı Yolu olarak bilinen, bugün Mücahitler Caddesi olarak isimlendirilen cadde iken, caddenin batısına, 1990'lı yıllarda başlayan metro çalışmaları neticesinde Alparslan Türkeş Bulvarı açılmış ve bulvar ile metro hattı Namık Kemal Mahallesi'nin batı sınırı olmuştur. Tam olarak hangi yılda inşa edildiği tespit edilememiş olsa da kuzey sınır olan sulama kanalı, 1940 tarihli hava fotoğrafında ve Jansen Planlarında görünmektedir. Dolayısıyla üç mahallenin sınırları 1940 yılında tamamen kesinleşmiş ve günümüze kadar bu sınırlarda çok büyük değişiklikler olmamıştır. Mahalleler arasında sınır oluşturan Ahmet Remzi Yüreğir Caddesi ve Baraj Caddesi ise 1918 yılı hâlihazır haritasından anlaşıldığı üzere tarihi kent merkezine kadar ulaşan aksların izlerinden oluşmaktadır. Ahmet Remzi Yüreğir Caddesi bugün demiryolu hattı sebebiyle kesintiye uğramış, 66035 sokak da uzun yıllar aynı sebepten kesintiye uğramışsa da Atatürk Caddesi'nden açılan bir altgeçit ile tekrar tarihten gelen aksıyla buluşmuştur (Şekil 3).

Sınırlar ve referans noktaları açısından zengin Bağlar Mevkinde doğal olarak düğüm noktaları da oldukça fazladır. Bölgedeki düğüm noktalarının ötesinde bölgenin kendisi, kentin düğüm noktalarından birisidir. Jansen planı bölgesinden kentin kuzeyine geçmek için bu düğüm noktalarından geçilmesi gerekmektedir. Şekil 3’te gösterildiği üzere, bölgedeki sınır noktalarının kesişimlerinin tamamı düğüm noktası niteliğindedir. Ayrıca yine sınırlar mahalleleri net bir şekilde bölgelere ayırmaktadır. Bu bölgeler haricinde yüksek yoğunluklu yapı stoğunun bulunduğu güzergâh da bir bölge olarak ele alınabilir. Bölgedeki imar çalışmaları çok uzun yıllardır sonuca ulaşmadığından, yeni yapı inşası noktasal olarak ilerlemektedir.

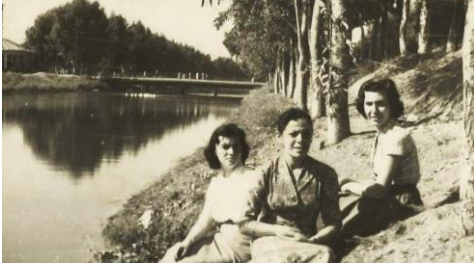
a. Kıyıboyu Caddesindeki okaliptüs ağaçları, 1950'ler.

Şekil 4 Bağlar mevkisinin geçmiş zamanlarına ait fotoğraflar (AEFFG Arşivi, Uri 1)

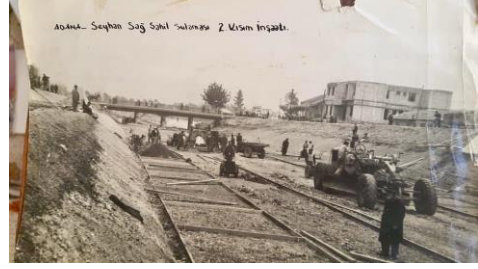
b. Sulama kanalının betonlanma süreci, Cemalpaşa Köprüsü ve Bağlar Karakolu inşaatı, 1960'lar.

Eski tarihli hava fotoğrafları ve fotoğraflar incelendiğinde, 1940 ve 1950’li yıllarda bugün Kıyıboyu Caddesi olarak bilinen caddede bulunan sulama kanalının toprak zeminli olduğu ve hem kuzeyinde hem de güneyinde çift sıra okalıptüs ağaçlarının ekili olduğu görülür (Şekil 4a). 1950 hava fotoğrafında bölgenin iki ucunda (Karaisalı yolu ile Baraj Caddesinin sulama kanalı ile kesiştiği yerlerde) Cemalpaşa Köprüsü ve Kanalköprü olarak bilinen köprülerin mevcut olduğu görülmektedir. Dolayısıyla bu köprülerin 1950’den önce yapıldığı açıktır. Şekil.4a ve şekil.4b’de Cemalpaşa Köprüsü görülmektedir. 1960’lı yıllara gelindiğinde sulama kanalının etrafındaki ağaçların kesildiği ve sulama kanalının zemininin betonla kaplanmaya başlandığı anlaşılmaktadır (Şekil 4b).

1960’lı yıllarda, adını bölgenin yerleşim kimliğinden alan Bağlar Karakolu inşa edilmiştir. Şekil.4b’de karakolun inşa halindeki fotoğrafı görülmektedir. Zeki Gümüş’ün (2018) anılarını kaleme aldığı kitaba göre karakol, Bağlar’da artan nüfus sonucunda yaşanan asayiş problemlerini bertaraf etmek için kurulmuştur.

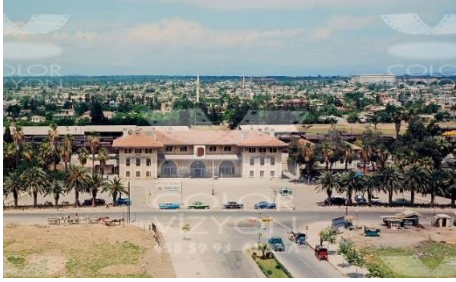
c. Kurtuluş Mahallesinden Bağlar bölgesine bakış, 1970'ler.

1973 yılına ait hava fotoğrafları incelendiğinde, Jansen Planı bölgesinin büyük ölçüde yapılaştığı yalnızca iki büyük parselin henüz yapılaşmadığı görülür. Bu iki parselde bugün Devlet Demiryolları ve Posta Teşkilatının bölge müdürlüğü bulunmaktadır. Bu parsellerin olduğu yerden çekilmiş bir fotoğraf Şekil 4c’de gösterilmiştir. Fotoğraf incelendiğinde gar ve demiryolu hattının arkasında kalan yaklaşık 1.5 kilometrelik Bağlar bölgesinin kırsal dokuda yapılaştığı fark edilmektedir. Ufuk çizgisine doğru bakıldığında ise yeşil dokunun yoğun bir şekilde devam ettiği tespit edilir. Gümüş’e (2018) göre bu bölgeden Toros Dağlarına kadar bağ evi ve bağlar devam etmektedir. Aynı fotoğrafın çekildiği yerin tam tersi istikamete bakıldığında iki bölge arasındaki yapılaşmadaki nitelik farkı net bir şekilde görülür (Şekil 4d).

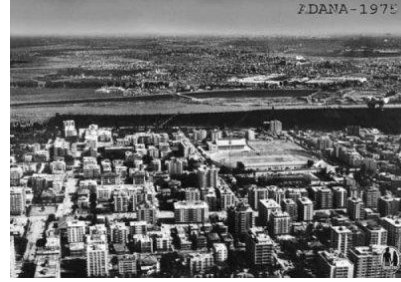
d. Jansen Planı Alanı, 1975.

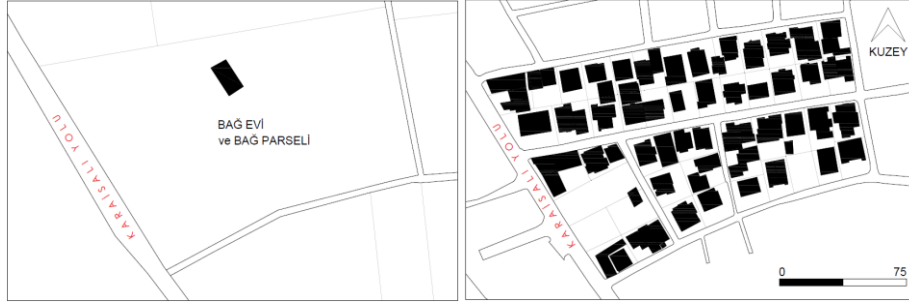
a. 1950 (sol) ve 2019 (sağ)

plan analizleri gerçekleştirilmiş olup bunlardan Namık Kemal Mahallesi'ndeki iki alan çalışma kapsamında sunulmuştur. Şekil 7a'da 1950 ve 2019 yılları arasında karşılaştırması yapılan parsel, yaklaşık 20.000 metrekare olup içerisinde tek bağ evi bulunmaktadır. 2019 yılında ise ortalama 400 metrekarelik parsellere bölündüğü anlaşılmaktadır. Parseller içerisinde serbest nizam plan uygulaması görülmekte olup, herhangi bir imar planına göre yapılaşmamıştır. Bazı parsellerde birden çok yapı bulunduğu ve bölünen parsellere ulaşım sağlamak amacıyla sokaklar oluşturulduğu görülmektedir. Sonuç olarak bugün gelinen durumdaki yapılaşmanın izleri geçmişin izleri üzerine şekillenmiştir.

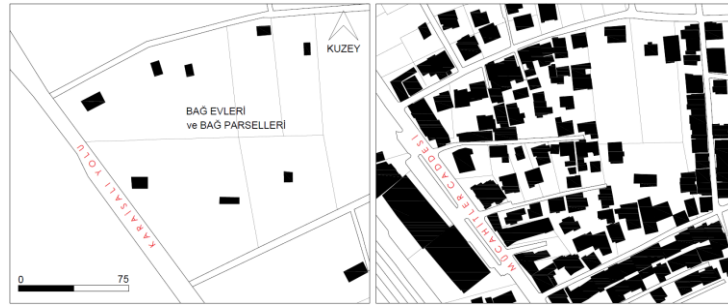
b. 1950 (sol) ve 2019 (sağ)

Şekil.7b'de analizi gerçekleştirilen diğer parseller ise toplamda 21000 metrekarelik bir alanı kapsamaktadır. Bu parsellerden bir kısmının bölünerek satıldığı, bir kısmının ise kök parsel özelliğini koruduğu görülmektedir. Kök parsel özelliği korunan bağ parseli günümüzde çok az yapılaşmıştır ve bahçesini korumaktadır. 2019 yılına ait dolu-boş diyagramında da bağ parselleri net bir şekilde okunmaktadır. Bu diyagrama göre, bölünen parsellere ulaşmak için sokakların oluşturulduğu ve kök parsellerin korunması nedeni ile sokakların kesilerek çıkmaz sokaklara evrildiği tespit edilmiştir. Bölgedeki çıkmaz sokakların oluşumları büyük ölçüde benzerlik göstermektedir.

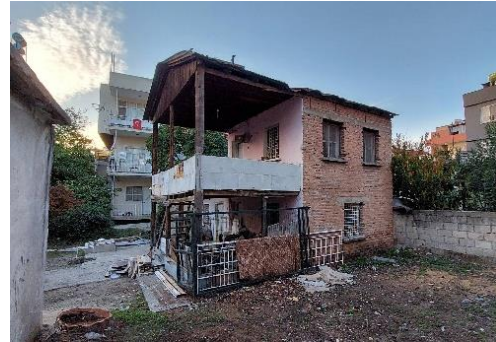
b. Namık Kemal Mahallesi son kalan birkaç bağ evinden biri, 2022 (Aytaç TAŞKIN Arşivi)

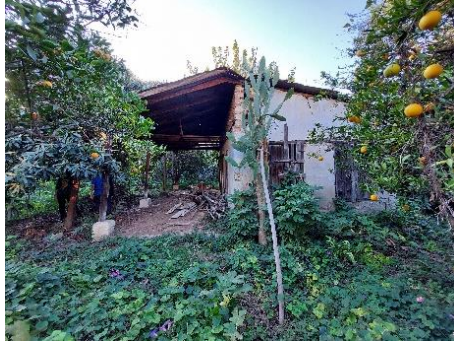
c. Gazipaşa Mahallesiinde bağ evi, 2022 (Aytaç TAŞKIN Arşivi)

Çalışma alanında yapılan incelemelere göre, Gazipaşa Mahallesi günümüze ulaşan bağ evlerinin çoğunlukla tek katlı olduğu görülmüştür. Bu konutlardan bir tanesi üzerinde rölöve çalışmaları ve sahipleri ile görüşmeler yapılmıştır. Bu evin diğerlerinde olduğu gibi, açık sofa etrafında iki odası ve kırma çatısı bulunmaktadır (Şekil 10c, 10d). Yapıya sonradan bir banyo ilavesi yapıldığı, yapının parselinin günümüzde de korunduğu ve portakal bahçesi oluşturulduğu tespit edilmiştir. Bu bağ evi bölgede nadir olarak korunmuş parsel ve yapı birlikteliğine bir örnektir.
