Arkeolojik ve Kentsel Veriler Işığında İstanbul Saraçhane Arkeoloji Parkı'nın M.S. 5.yy'dan Günümüze Kadar Geçirdiği Değişimler Üzerine Bir Değerlendirme

Pelin Doğan Nergiz¹, Zeynep Eres²

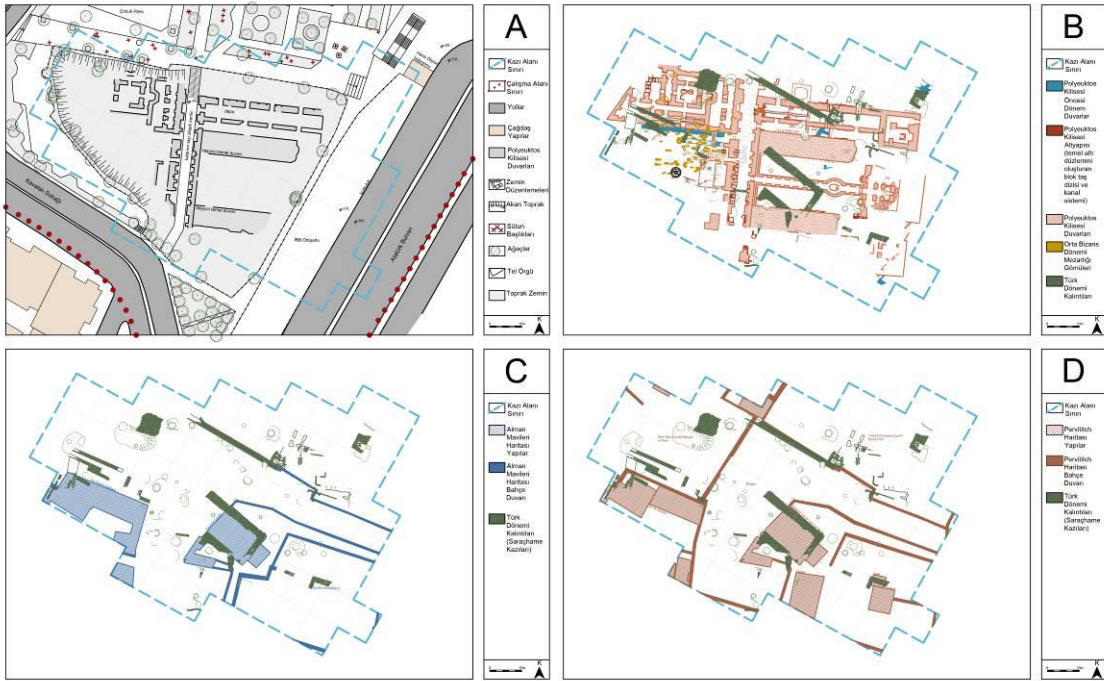
Şekil 1 A. Kazı alanı 2019 durumu B. 1964-68 Saraçhane Kazıları Dönem Analizi C. Alman Mavileri Haritası'nın Saraçhane Kazıları Türk Dönemi ile çakıştırılması D. Pervititch Haritasının Saraçhane Kazıları Türk Dönemi ile çakıştırılması

kısının Venedik'e götürüldüğü bilinmektedir (Müller-Wiener, 2016). Kazı çalışmalarında yapının kullanılmaz hale geldikten sonraki dönemlere ait kalıntılar Türk Dönemi kalıntıları olarak ifade edilmiştir ve bu kalıntıların hangi yapılara ya da dönemlere ait olduklarına dair herhangi bir bilgi bulunmamaktadır. Kentsel dokudaki bu izlerin anlaşılabilmesi için Alman Mavileri Haritası (Şekil 1.C) ve Pervititch Haritası (Şekil 1.D) ile Saraçhane Kazıları Dönem Analizi Haritasında yeşil renk ile ifade edilen Türk Dönemi kalıntıları çakıştırılmıştır. Alman Mavileri Haritası ile yapılan çakıştırılma sonucu 1489'da Muhtesip Karagöz Bin Abdullah tarafından yaptırıldığı bilinen (Ayvansaraylı, 1987), 1943'te yıkıldığında yarı harabe durumunda olan ve Müller-Wiener (2016) haritasında konumu bu çalışma ile tespit edilen yerinden daha güneyde çizilmiş olan Karagöz Camisi'nin yeri tam olarak saptanmıştır. Kuzeydeki duvar kalıntısının bu haritada çizilmiş olan duvar hattını aynen takip ettiği görülmüş ayrıca kesin olmamakla birlikte batıdaki kalıntıların bu haritada Kız Rüştüye Mektebi olarak yazılmış yapı ile ilişkili oldukları düşünülmüştür. Pervititch Haritası ile yapılan çakıştırma sonucunda ise bu haritada yarı harabe olarak nitelendirilmiş Karagöz Camisi'nin yeri doğrulanmıştır. Doğusunda bulunan kalıntılara denk gelecek şekilde ocak ve dönemi için harabe olmuş bir yapı varlığı okunmuştur. Kuzeydeki duvarların hizasını takip edecek şekilde bulunan ve Alman Mavileri Haritasında da tespit edilen duvarlar varlıklarını korurken kuzeylerinde bulunan açık alan bu haritada yüksek duvarlarla çevrili büyük park olarak okunmuştur. Batıda görülen kalıntılar bu haritada Neyir Bey Konağı'nın bahçesi olan alana denk gelmiş ve buradaki kalıntılar hakkında bir bilgi elde edilememiştir.

Kazı alanının günümüz halini alması 1943'te Atatürk Bulvarı'nın yapılması ve 1960'larda yol yapım çalışmalarının sebep olduğu kazılar neticesinde olmuştur. Kazılarla ortaya çıkarılmasından 2019 yılına kadar geçen sürede kalıntıların durumunun ayrıntılı incelemesi için bkz. Polyeuktos Kilisesi Kompleksi Kazı Sonrası Durumu ile Günümüz Durumu Karşılaştırması (Doğan, 2019). Pandemi dönemi sonrası 2022 yılında alan ziyareti yapıldığında İBB tarafından bir kazı çalışmasının yürütüldüğü görülmüştür. Kazıda 1968 kazısı sonrası toprak akması nedeniyle örtülmüş duvarların açığa çıkartıldığı gözlenmiştir.

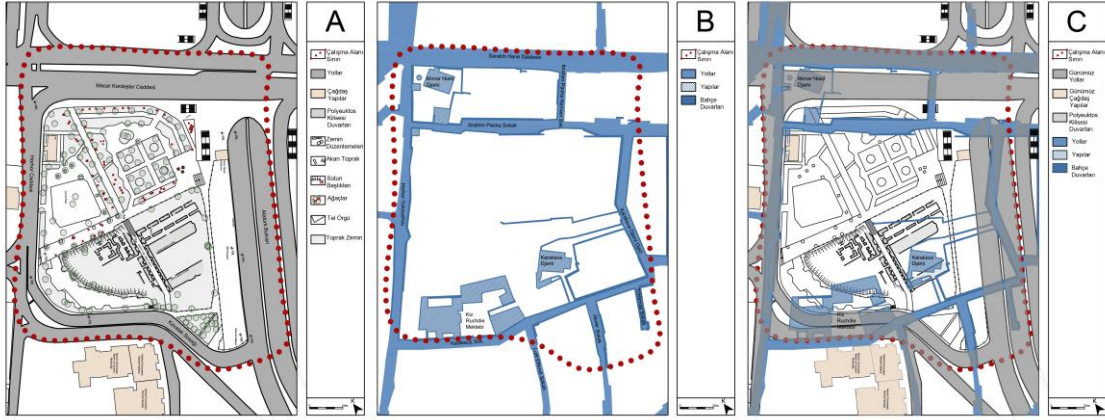
Şekil 2 A. Park alanı 2019 durumu B. Alman Mavileri Haritası C. 2019 hâlihazırda ile Alman Mavileri Haritası karşılaştırılması

Çalışma alanının günümüz durumu ve **Şekil 2.B'**de sayısallaştırılmış olan Alman Mavileri Haritası çakıştırıldığında (**Şekil 2.C**) şunlar saptanmıştır.

- Saratch Hane Djadessi (Saraçhane Caddesi) olarak yazılmış olan cadde genişletilerek bugün Macar Kardeşler Caddesi olmuştur.
- Saraçhane Caddesi kenarında yer alan Mimar Niasi Djami (Mimar Ayas Camisi) 'nin konumu tespit edilmiştir. Saraçhanebaşı Mescidi olarak da bilinen Mimar Ayas Camisi 1486 yılında Mimar Ayas tarafından yapılmış (**Özgüven, 1993**) ancak özgün cami 1894 depreminde yıkılmıştır. Yerine **Ayverdi (1973)**'ye göre zevksiz bir şekilde ve aslına uygun olmayacak şekilde duvar yükseklikleri ve kubbesi olduğundan farklı olarak inşa edilmiş olan camiye iki katlı bir son cemaat yeri de eklenmiştir. Bu yapı da Atatürk Bulvarı'nın yapımı sırasında yıkılarak yola katılmıştır (**Ayanoğlu, 1969**). Bugün yapının yerinden Macar Kardeşler Caddesi'nin geçtiği görülmüştür.

- Mimar Ayas Camisi ile aynı bahçeyi paylaşan ve İbrahim Paşa Sokağı'nda bulunan günümüzde mevcut olmayan yapıya dair herhangi bir bilgi işlenmemiştir ancak bu haritada yalnızca kamu yapıları işlenmiş olduğundan söz konusu yapının **Sönmez (1991)**'in anlattığı Mimar Ayas Mektebi olduğu düşünülmüştür.

- Saraçhane Caddesi'ne paralel, günümüzde mevcut olmayan bir İbrahim Pacha (Paşa) Sokak olduğu görülmüş, cadde ile sokağı birbirine dik bağlayan yine günümüzde mevcut olmayan İbrahim Pacha Hamam Sokak olduğu görülmüştür.

- İbrahim Paşa Hamam Sokak işlenmiş olmasına rağmen Çandarlı İbrahim Paşa Hamamı'na dair herhangi bir yapı izine rastlanmamıştır.
- Günümüzde Atatürk Bulvarı'nın geçtiği yerde Karakeus Djami Djadessi (Karagöz Cami Caddesi) görülmekte bu caddeden batıya doğru ayrılan yaya yolunun ise Karakeus Djami'si olarak yazılan bugün mevcut olmayan Karagöz Camisi'ne ulaştığı görülmektedir.

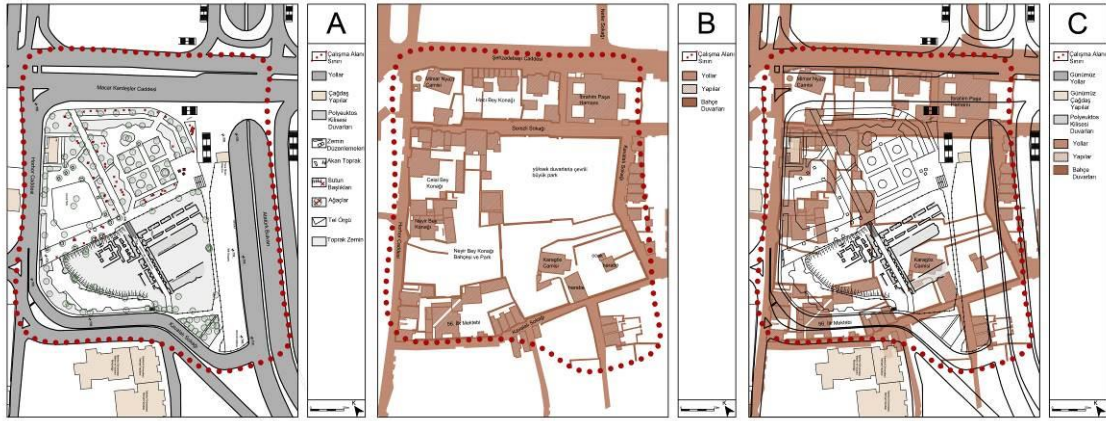
Şekil 3 A. Park alanı 2019 durumu B. Pervititch Haritası C. 2019 hâlihazırda ile Pervititch Haritası karşılaştırılması

Çalışma alanının günümüz durumu ve Şekil 3.B'de sayısallaştırılmış olan Pervititch Haritası karşılaştırıldığında (Şekil 3.C) şunlar saptanmıştır.

- Şehzadebaşı Caddesi (Alman Mavileri Haritasında Saraçhane Caddesi) genişletilmiş ve bugün Macar Kardeşler Caddesi olmuştur. Yapı adasının Şehzadebaşı caddesine bakan yüzünde bugün mevcut olmayan dükkân sıraları dikkat çekmektedir.

- Şehzadebaşı Caddesine paralel olan Serezli Sokağı (Alman Mavileri Haritasında İbrahim Paşa Sokak) üzerinde çeşitli konaklar ve yüksek duvarlarla çevrili büyük park yer almaktadır.

- Serezli Sokağın Horhor Caddesi ile kesiştiği noktada bulunan küçük yapı (Alman Mavileri Haritasında isimsiz yapı) çeşme olarak işlenmiş ve yanındaki duvar uzunluğu 3 metre olarak belirtilmiştir.

- Mimar Ayas Camisi'nin konumu doğrulanmış Mimar Nyazi Camisi olarak (Alman Mavileri Haritasında Mimar Niasi Djami) işlendiği görülmüştür. Aynı bahçeyi paylaşan ve Serezli Sokaktan girilen yapı hakkında ek bir bilgi işlenmemiştir.

- Bugün mevcut olmayan İbrahim Paşa Hamamı'nın konumu tespit edilmiştir. 1494 yılında Çandarlı İbrahim Paşa tarafından yaptırılmış olan çifte hamam (Barkan & Ayverdi, 1970) 1917'de Heinrich Glück (1921) tarafından plan çizimi ve betimlemesi yapılarak belgelenmiştir. Yapının önce sıcaklık kısmı 1956 yılında ise tamamı, eski eserleri Koruma encümeninin muhafaza kararına (Haskan, 1995) rağmen yıkılmıştır. Buna göre hamamın kuzey yarısı üzerinde bugün Macar Kardeşler Caddesi, güney yarısı üzerinde ise kaldırım yer almaktadır.

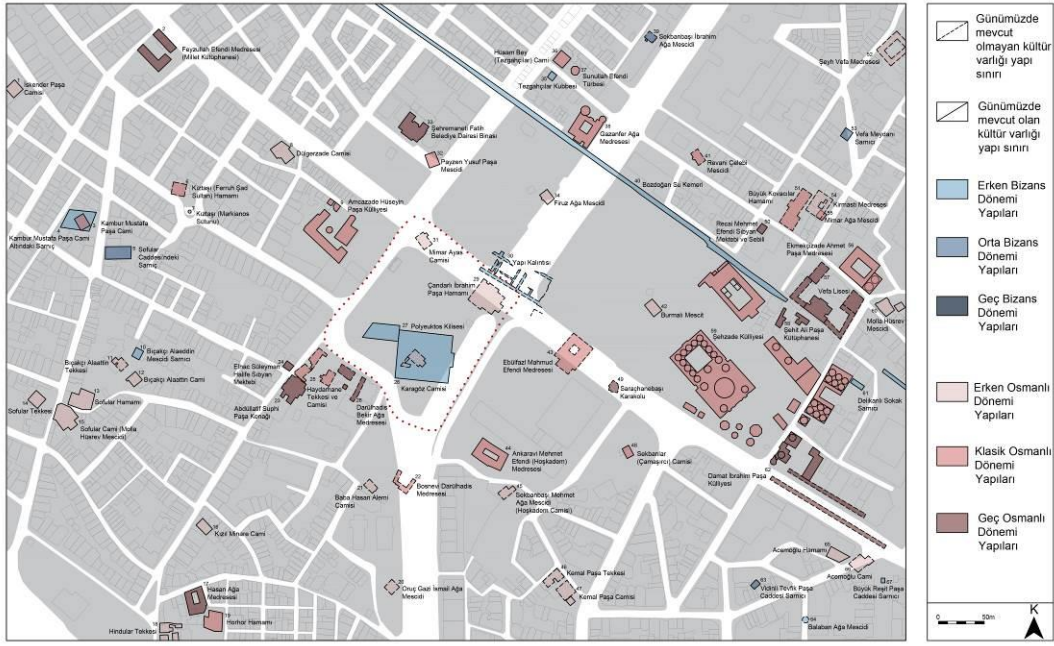
Şekil 4 Çalışma alanı kültür varlıkları kronolojik analizi

Bu analizde kesikli çizgi ile ifade edilen kültür varlıkları günümüzde mevcut olmadıklarından kentsel morfolojinin değişim geçirdiği noktaları özellikle işaret etmektedirler.

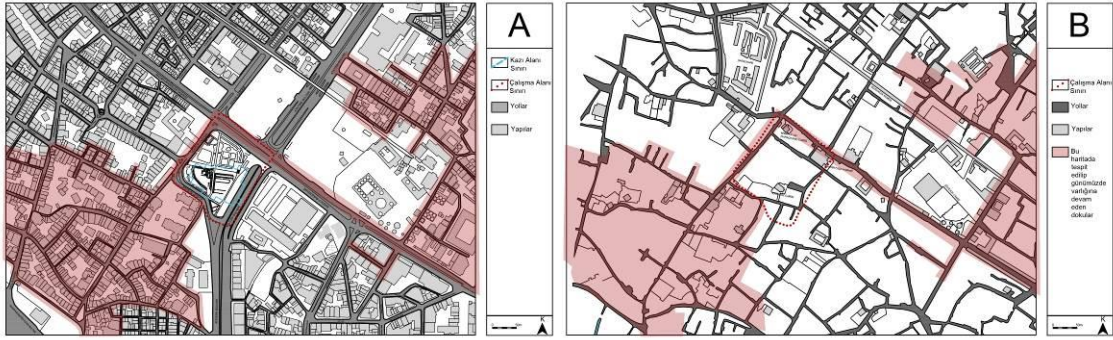
Şekil 5 A. 2019 Hâlihazır Harita B. Ekrem Hakkı Ayverdi'nin 19. Asırda İstanbul Haritası

Bu noktalar akılda tutularak kentsel dokunun süreklilik sağladığı alanların tespiti için günümüz hâlihazır haritası (Şekil 5.A) ile Ekrem Hakkı Ayverdi'nin 19. Asırda İstanbul Haritası (Şekil 5.B) çakıştırılmıştır. Buna göre kırmızı renk ile işaretlenen alanlardaki kentsel dokunun yapı adası boyutlarının günümüzde de benzer şekilde varlığını sürdürdüğü saptanmıştır.

Söz konusu kentsel dokunun, 1875-1882 tarihleri arasında çizilen haritada (Ayverdi, 1958) bulunan sokaklar, yapı adaları aralarındaki ilişkiler ile geleneksel Osmanlı kent dokusu olduğu görülmektedir. Haritada çoğunlukla cami, medrese, hamam gibi kamu yapılarına dair bilgi verilmiştir.

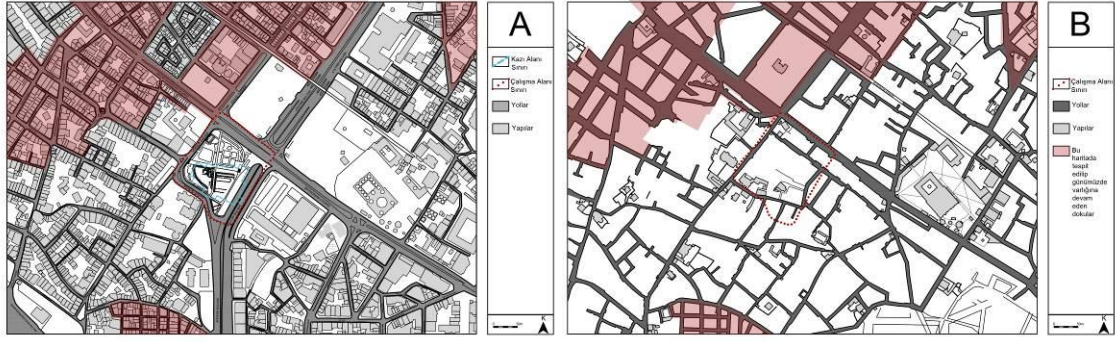
Şekil 6 A. 2019 Hâlihazır Harita B. Alman Mavileri Haritası

Günümüz hâlihazır haritası (Şekil 6.A), Alman Mavileri Haritası (Şekil 6.B) ile çakıştırıldığında kırmızı işaretli dokuların yapı adası biçimlenişinin günümüzde varlığını sürdürdüğü saptanmıştır.

1913-1919 yılları arasında çizilmiş olan harita aslen 1910-1913 yıllarında Fransız topograf cemiyeti tarafından çizilen haritayı temel alır (Tekeli, 1993) ve sokaklara, yapı adalarına ve kamu yapılarına dair bilgiler barındırır. Bunlara ek olarak kentsel dokuya dair kimi noktada bahçe duvarları ve yapı duvarı izlerine de rastlamak mümkün olsa da bunlardan ayrıntılı bir morfoloji okumak mümkün değildir.

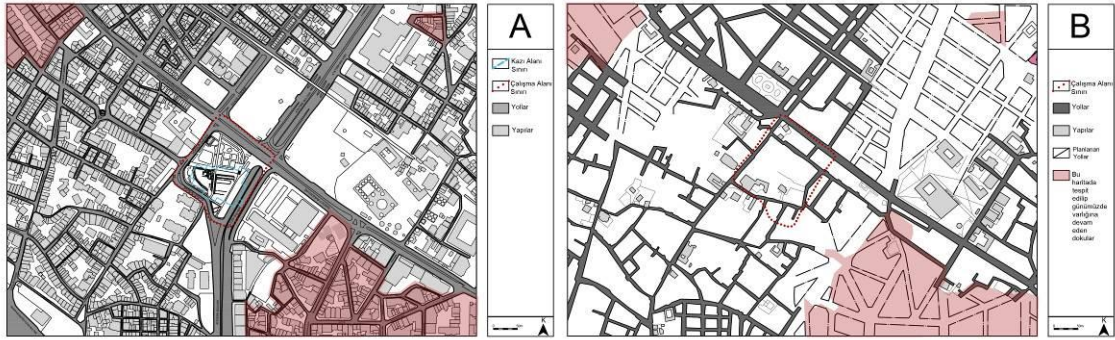
Şekil 7 A. 2019 Hâlihazır Harita B. 1923 Şehremaneti Haritası

Günümüz hâlihazır haritası (Şekil 7.A), 1923 Şehremaneti Haritası (Şekil 7.B) ile karşılaştırıldığında ise günümüzde varlığını devam ettiren dokuların bu haritada kesikli çizgi ile ifade edilmiş olan alanların bir kısmı ile karşılaştığı görülmektedir. Bu haritadaki kesikli çizgi ile gösterilmiş alanların; 1934 Şehir Rehberi haritasında mevcut olduğundan çıkarımla, 1918 ile 1923 arasında bir tarihte planlaması yapılan ancak 1923'te henüz mevcut olmayan alanlar olduğu düşünülmüş ancak Cumhurbaşkanlığı Devlet Arşivleri'nde konu ile ilgili söz konusu tarihleri kapsayan herhangi bir belgeye ulaşılamamıştır.

Buna göre bu kentsel dokular 1923 ile 1934 arasında bir zamanda oluşmuştur. Bu sebeple ilk tespit edildikleri harita olan 1923 Şehremaneti Haritasında tespit edilen alanlar olarak işaretlenmiştir.

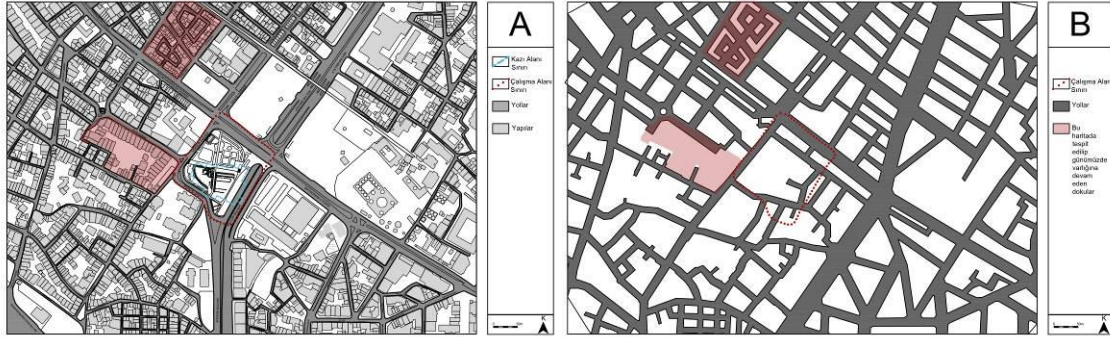
Şekil 8 A. 2019 Hâlihazır Harita B. 1934 İstanbul Şehri Rehberi Haritası

Günümüz hâlihazır haritası (Şekil 8.A) ve 1934 İstanbul Şehri Rehberi Haritası (Şekil 8.B) karşılaştırıldığında ise kırmızı ile işaretlenmiş alanların günümüzde mevcudiyetini sürdürdüğü tespit edilmiştir. Mühendis Salim Bey tarafından Alman Mavileri Haritası altlık olarak alınarak çizilen haritada (Nuri, 1934) sokak sınırları biraz büyütülerek yapı adaları daraltılmış böylece sokak isimleri ile diğer bilgiler harita üzerine işlenebilmiştir.

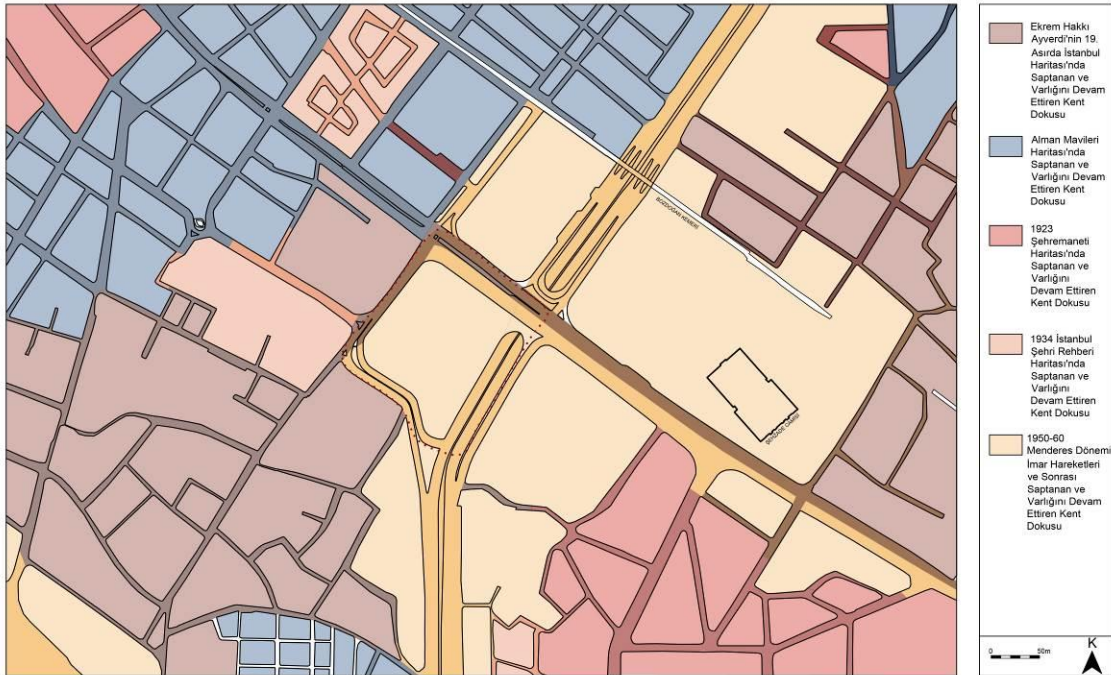
Şekil.9 Tarihi haritalarda saptanan ve günümüze kadar varlığını devam ettiren dokuların yer aldığı Retrospektif Morfolojik Analiz

Bütünsel bir bakış sunması açısından yukarıda bahsi geçen veriler bir sentez haritasında (Şekil 9) işaretlenmiştir. Retrospektif morfolojik analiz haritası kentsel dokuların mevcudiyetinin saptandığı ilk haritalarla günümüz hâlihazır haritasının üzerinde farklı renklerle işaretlenerek oluşturulmuştur. Bu sentez haritası kentsel dokunun süreklilikleri ve kopukluklarının takip edilmesine olanak sağlamıştır.

Tarihi haritalarda saptanan ve günümüze kadar varlığını devam ettiren kent dokuları incelendiğinde; bu kentsel dokunun yapı adası ve yollar bakımından kentsel imar faaliyetleri ve yangınlar dışında büyük oranda korunduğunu söylemek mümkünken burada bulunan yapısal öğelerin özellikle sivil kentsel dokunun geçirdiği morfolojik değişim başka bir araştırmanın konusu olabilecek kadar köklü ve şaşırtıcıdır.
