# Morfolojik Özellikleri Bağlamında Gecekondu Alanlarının İklim Değişikliğine Karşı Kırılabilirliği: Lale Mahallesi Örneği

Mediha Burcu Sılaydın<sup>1</sup>, İrem Ayhan Selçuk<sup>2</sup>, Hasan Begeç<sup>3</sup>, Gökçe Demircan<sup>4</sup>

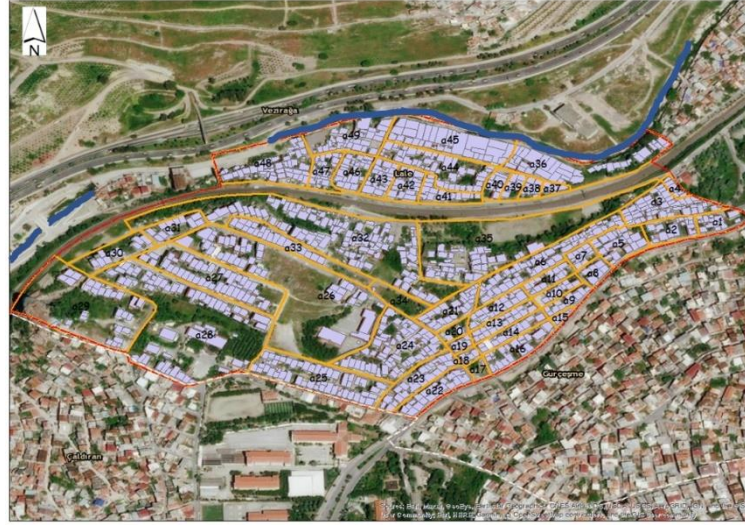
Şekil 2 Lale Mahallesi'ndeki yapı adaları (Google Earth programından yararlanarak yazarlar tarafından çizilmiştir).

Toplam 49 adet yapı adasından oluşan mahalle (Şekil 2) kent merkezinden yaklaşık 2 km uzaklıkta olan yer almakta, 20 – 100 metre arasında değişen rakımda ve genel olarak eğimli bir topoğrafyada konumlanmaktadır (Şekil 4). Mahalle sınırları içerisinde yer yer derecesi %20'nin üzerine çıkan eğimli topoğrafya, kuzeyde yer alan Yeşildere'ye doğru iniş göstermektedir. Mahallenin bu topoğrafik durumunun, yapılaşmanın biçimlenmesinde önemli bir rol oynadığı görülmektedir.

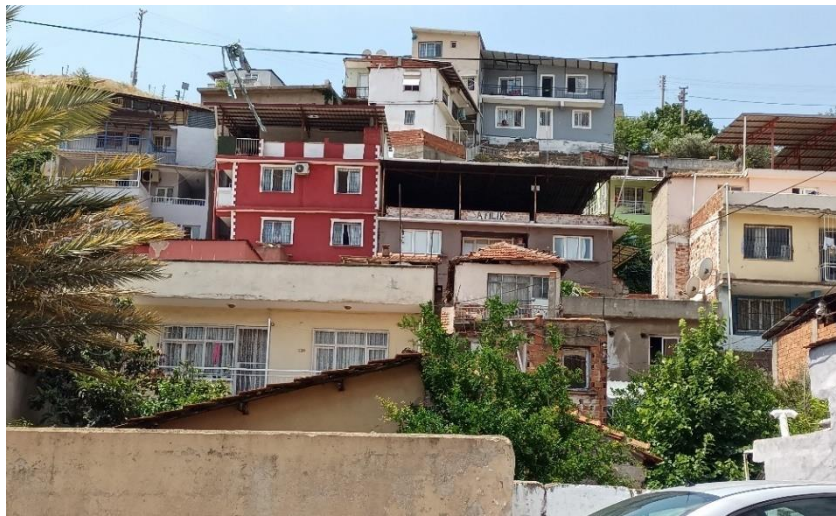
Şekil 4 Lale Mahallesi'nin bir bölümünden görünüm (Arazi çalışmaları sırasında yazarlar tarafından çekilmiştir)

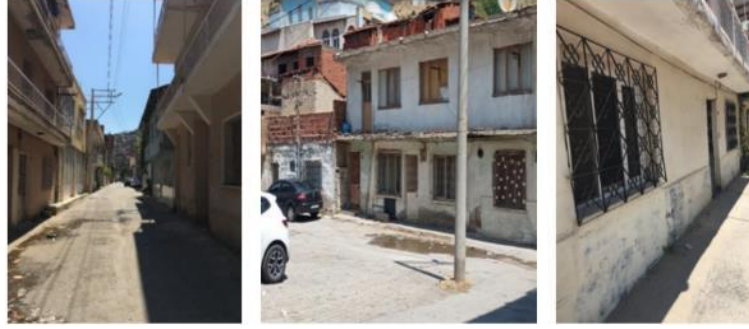
Şekil 5 Bitişik yapı düzenindeki konutlara örnekler (Arazi çalışmaları sırasında yazarlar tarafından çekilmiştir)

Mahalle arazi kullanım türü itibariyle konutların yoğunlaştığı bir alandır. Yapı adalarında nüfus yoğunluğu 55 kişi/ha ile 542 kişi/ha arasında değişmektedir. Yüksek kot farklarının bulunduğu alanlarda bodrum katlı yapılaşmanın görüldüğü mahallede, ağırlıklı olarak bir, iki ve üç katlı yapılar bulunmaktadır. Konutların yer aldığı yapı adalarında taban alanı kat sayısı (TAKS) değeri ağırlıklı olarak 0,368-0,806 arasında değişim göstermektedir. Diğer yandan mahallede %94 oranla bitişik yapı düzeni hakimdir (Şekil 5). Ayrık nizamda yapıların çoğunu ise ilkokul, dini tesis gibi sosyal altyapı amaçlı kullanılan yapılar oluşturmaktadır. Alandaki yapı adaları 546 m2 ile 27000 m2 arasında değişen büyüklüklere sahiptir.

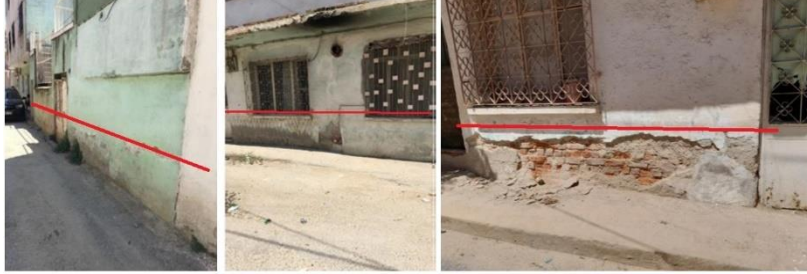
Şekil 7 Selin yapılarda bıraktığı izler (Arazi çalışmaları sırasında yazarlar tarafından çekilmiştir)

Mahallede sel riskine en çok Yeşildere'ye yakın konumlanan düşük kotlu bölge maruz kalmaktadır (Şekil 7). A 36, a45, a48 ve a49 no.lu yapı adalarının olduğu bu bölgede konutun yanı sıra küçük sanayi kullanımları yer almaktadır. Bu bölge morfolojik açıdan bitişik nizamlı, yüksek TAKS değerleriyle parsel içi bahçelerin genellikle olmadığı ve daha yüksek katlı binaların yoğunlaştığı yapılaşma özellikleri göstermektedir (Şekil 8).

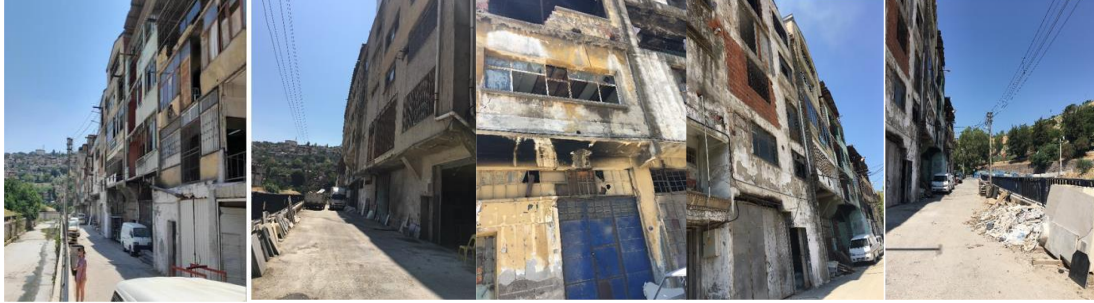
Şekil 8 Yeşildere kenarındaki yapıların mevcut durumu (Arazi çalışmaları sırasında yazarlar tarafından çekilmiştir)
