KAYBOLAN ANKARA DERELERİNİN PEYZAJ ALTYAPISI OLARAK GÜNYÜZÜNE ÇIKARILMASI

Özge İdali Özden

Famergroup, International Consulting Inc.
o.idali@famergroup.com

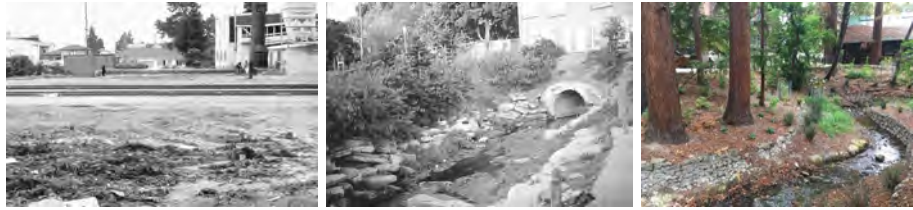
Şekil 5. 1985 yılı öncesi-sonrası ve 2000 yılı. (Kaynak: Gary Mason of Wolfe Mason Associates, 1984)

<i>Havza alanı:</i>	5.2 km ² , kent parkı ve kampüs
<i>Akış debisi:</i>	2-6 cubic feet per second (cfs) (0.05-0.15 m ³ /s) ortalama mevsimsel akış 800-1000 cfs (22.6-28.3 m ³ /s) 100-yıllık en yüksek akış
<i>Park alanı:</i>	16.000 m ²
<i>Kaldırılan menfez:</i>	38 m
<i>Açılan uzunluk:</i>	61 m
<i>Açılan genişlik:</i>	~ 17 feet (5 m)
<i>Derinlik:</i>	~ 1.3 feet (40 cm)
<i>Proje yılı:</i>	1984
<i>Amaç:</i>	Kent parkı ve açık alanda sosyal aktivite

İlk resmi *stream daylighting* projesidir. 1904'te kapatılan derenin üstüne bir demiryolu inşa edilmiş ancak alan zamanla terk edilmiş yük raylarının olduğu tehlikeli bir bölgeye dönüşmüştür (Riley, 2016, 56) İlk etapta belediye meclisi tarafından itiraz edilmiş ancak daha sonra yerel halkın projeyi desteklemesiyle uygulamaya geçirilmiştir. Tüm proje, park yapımı dâhil, 580.000 \$ gibi bir maliyete, derenin günyüzüne çıkarılması ise 58.000 \$'a mal olmuştur. Park bölgenin gelişimine olumlu yön vermiş, mülkiyet değerlerinde artış yaşanmıştır.

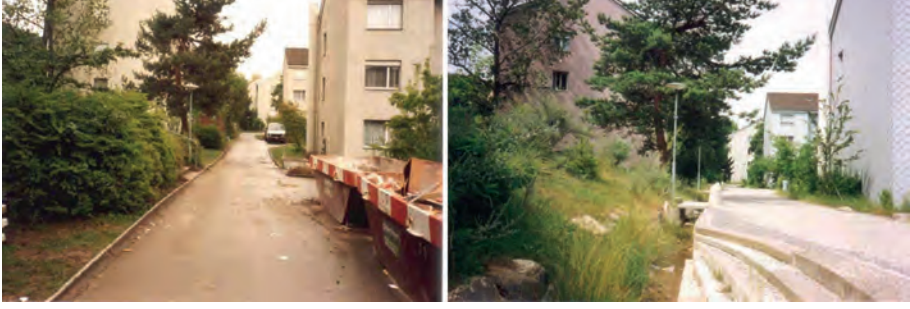
Şekil 6. Saegertenbach (Ort. Debi: 0.2 m³/s) öncesi ve sonrası (Kaynak: Conradin ve Buchli, 2004)

Bu proje, kuru dereler dahil pek çok suyunu günyüzüne çıkararak belediyenin ekonomik, ekolojik ve sosyal getiriler sağladığı uzun vadeli bir projedir. Temel hedef, daha ekonomik bir arıtma tesisine ulaşmak için birleşik kanalizasyon sisteminden ayrık sisteme geçilmesi ve derelerden tesise gelen (arıtma gerek olmayan) ekstra su maliyetinin azaltılmasıdır. Bunu yaparken konutlardan ve geçirimsiz yüzeylerden gelen yağmursuyu, dere hidrolojisine yönlendirilmiş ve kent ekolojisi olumlu anlamda tamamen değişmiştir. Yine ilginç olan, projede neredeyse tüm kuru derelerin de açılmasıdır. Böylece yağmursuyu, borularla menfezlere yönlendirilmemiş, su döngüsünü besleyecek şekilde yumuşak altyapıya eklenmiştir. Böylece drenaj altyapısı kent peyzajında görünür olmuştur.

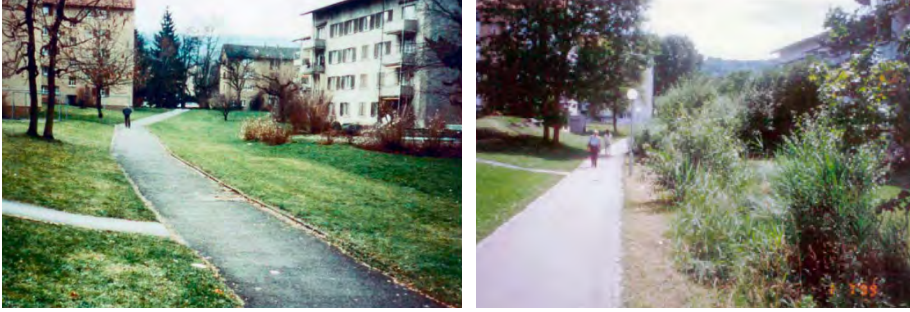
Şekil 7. Albisrieder Dorfbach (Ort. Debi: 0.01-0.2 m³/s) Öncesi ve Sonrası (Kaynak: Conradin ve Buchli, 2004)

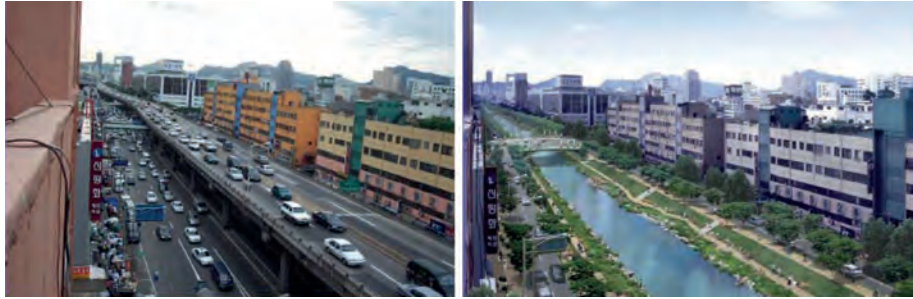
Şekil 8. Cheonggyecheon River öncesi-sonrası (Kaynak: Landscape Architecture Foundation, 2010)

1960'lardan itibaren artan trafiğe ve kirliliğe çözüm olarak Cheonggyecheon Deresi üzerine yükseltilmiş yol inşa edilmiştir. Her gün yaklaşık 1,5 milyon aracın geçtiği bu yol, 2003-2005 yılları arasında radikal bir karar alınarak kaldırılmış ve %79 halk desteği alarak dere günyüzüne çıkartılmıştır (Bocarejo ve ark, 2012). Yaya-dostu bir açık-yeşil alana dönüşen su yolu boyunca biyolojik çeşitlilik artmış, paralel bloklara göre ısı adası etkisi 2°C azalmış, mülk değerleri %30-50 oranında artmıştır (LAF, 2010). Projenin en çok eleştirilen kısmı suyu sabit tutmak için Han Nehrinden verilen suya harcanan enerjidir. Devlete maliyeti 380 milyon doları bulan proje sadece yabancı turistten yılda yaklaşık 1.9 milyon dolar gelir elde etmektedir (LAF, 2010).

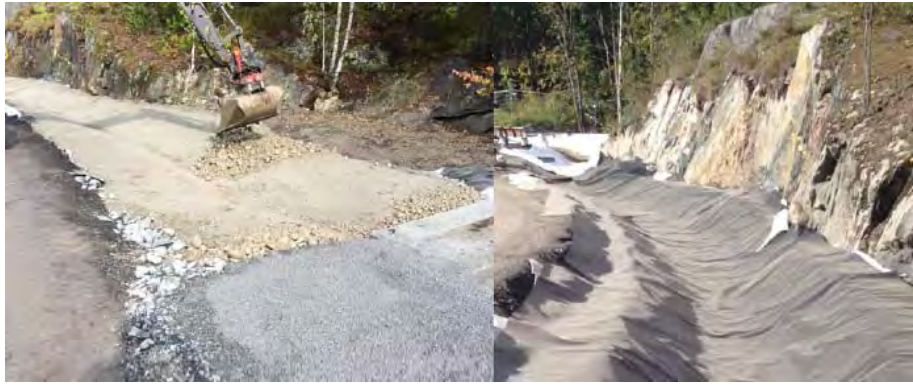
Şekil 12. Filtrelemeyi destekleyen dere yatağı yapım aşaması, Julsberg Projesi. (Kaynak: Rapp, 2019)

Uluslararası projelerden ilham alan Oslo Kent Yönetimi'nin projeyi uygulamak-taki temel hedefi yağışların sebep olduğu taşkınları azaltmaktır. Açık bir sistem olan dere altyapısı, yoğun yağışlarda taşkınlarla sebep olan kapalı drenaj altyapı-sının limitli kontrolüne tercih edilmiştir. Kent uzun vadeli proje için 11,7 € bütçe ayırmış, yağmur suyu yönetim planlarını revize ederek derelerin açılmasını plan-lara entegre etmiş, kent master planı ve yönetmelikleri bu minvalde değiştirmiştir (Oslo Reopening Waterways, 2018). Şekil 10, 11, 12'de kentsel derelere ait plan ve detaylar gösterilmiştir.
