TARİHİ BİR CADDENİN MORFOLOJİK DEĞİŞİMİNİ GAZETE HABERLERİ ÜZERİNDEN DEĞERLENDİRMEK: ADANA ABİDİNPAŞA CADDESİ ÖRNEĞİ

Beliz Büşra Şahin*, Fazilet Duygu Saban**

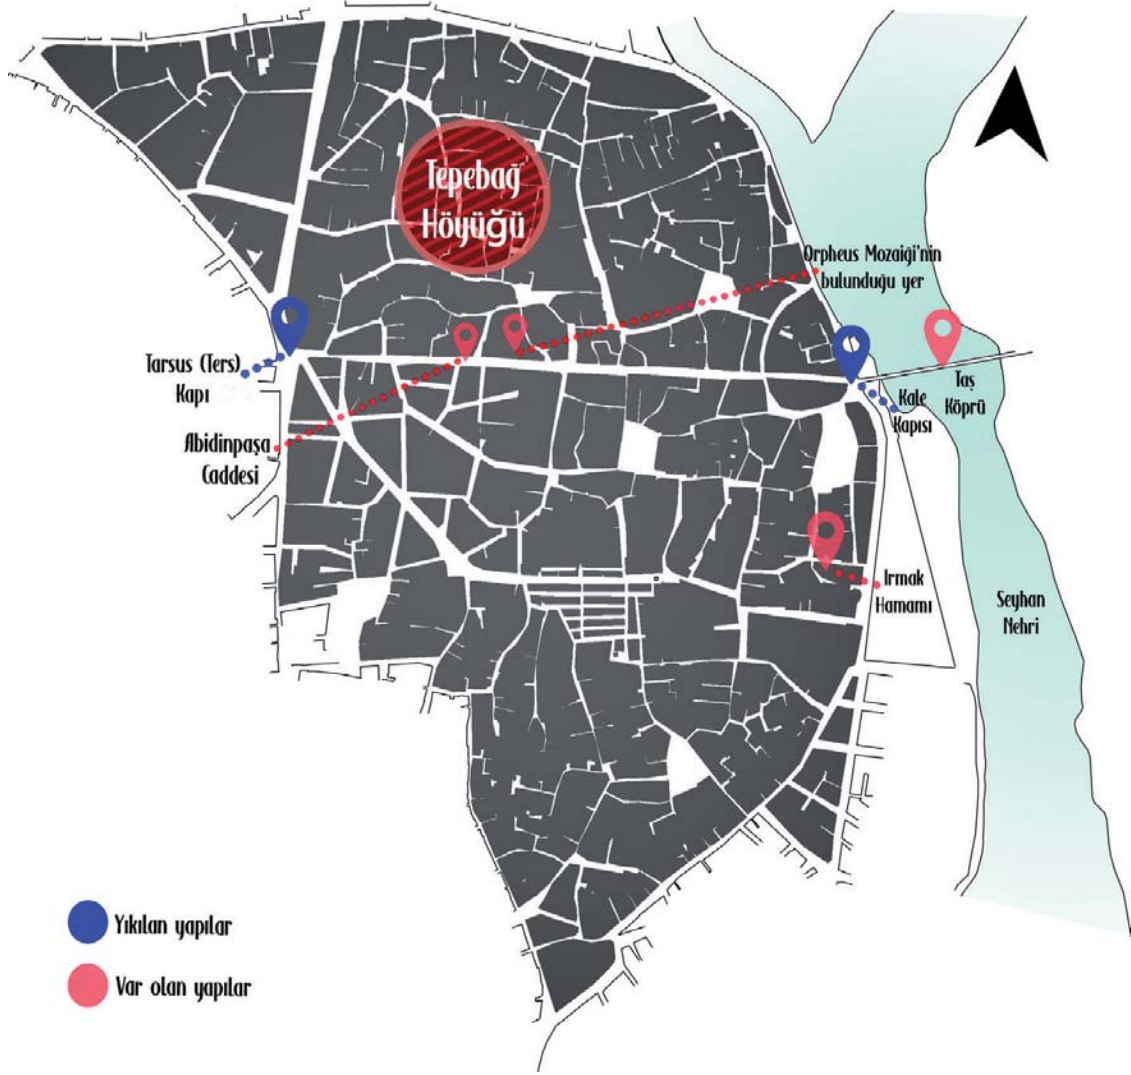
Şekil 1. 1938 tarihli Adana Kent Merkezi'ni gösteren haritada Roma Dönemi'nden kalan yapılar (Saban, 2017, s: 4 yardımıyla düzenlendi)

Adana kentinin tarihine ilişkin çalışmalar geçmişinin antik dönemlere dayanarak Neolitik Çağ'a kadar uzandığını bildirmektedir (Altay, 1965). Asurlular, Hititler, Persler ve Selekiler gibi birçok medeniyete ev sahipliği yaptığı bilinen kent, geçmişten bugüne birçok medeniyete ait kalıntıyı da beraberinde getirmiştir. Bu kalıntılar incelendiğinde antik döneme dair en fazla kalıntının Roma Dönemi'ne ait olduğu bilinmektedir (Saban, 2017). Bugün bu kalıntılardan bazıları tarihi kent merkezinde hala gözlemlenebilir durumda olmakla beraber, çalışma alanı olan Abidinpaşa Caddesi'nin doğu ucunda bulunan Taş Köprü, Roma Dönemi'nden kalan önemli eserlerden biridir. Abidinpaşa Caddesi'nin de eski bir Roma yolu olduğunu iddia eden çalışmalarda, aynı zamanda Roma Dönemi'nde Adana kenti içerisinde tiyatro, odeon, şehir suru gibi çeşitli yapıların da inşa edilmiş olduğu savunulmaktadır (Hild, Hellenkemper). Geçmişte caddenin batı ucunda bulunan Ters (Tarsus) kapı ve doğu ucunda Seyhan Nehri üzerinde Taşköprü ile birleşen noktada bulunan Kale Kapıları günümüze ulaşmayan fiziki varlıklar olsalar da, bu kapıların antik doğu kentlerinde görülen kent kapılarına benzerlik göstermesi (Saban, 2017) ve Kostof'un (1990: 142) doğu Roma kentlerinde dik kesişen ana akslardan birinin nehir gibi topografik hatlara dik doğrultuda konumlandığını açıklayan ifadeler Abidinpaşa Caddesi'nin fiziki özellikleriyle örtüşmekte ve eski bir Roma Yolu olduğuna dair görüşleri desteklemektedir (Şekil 1).

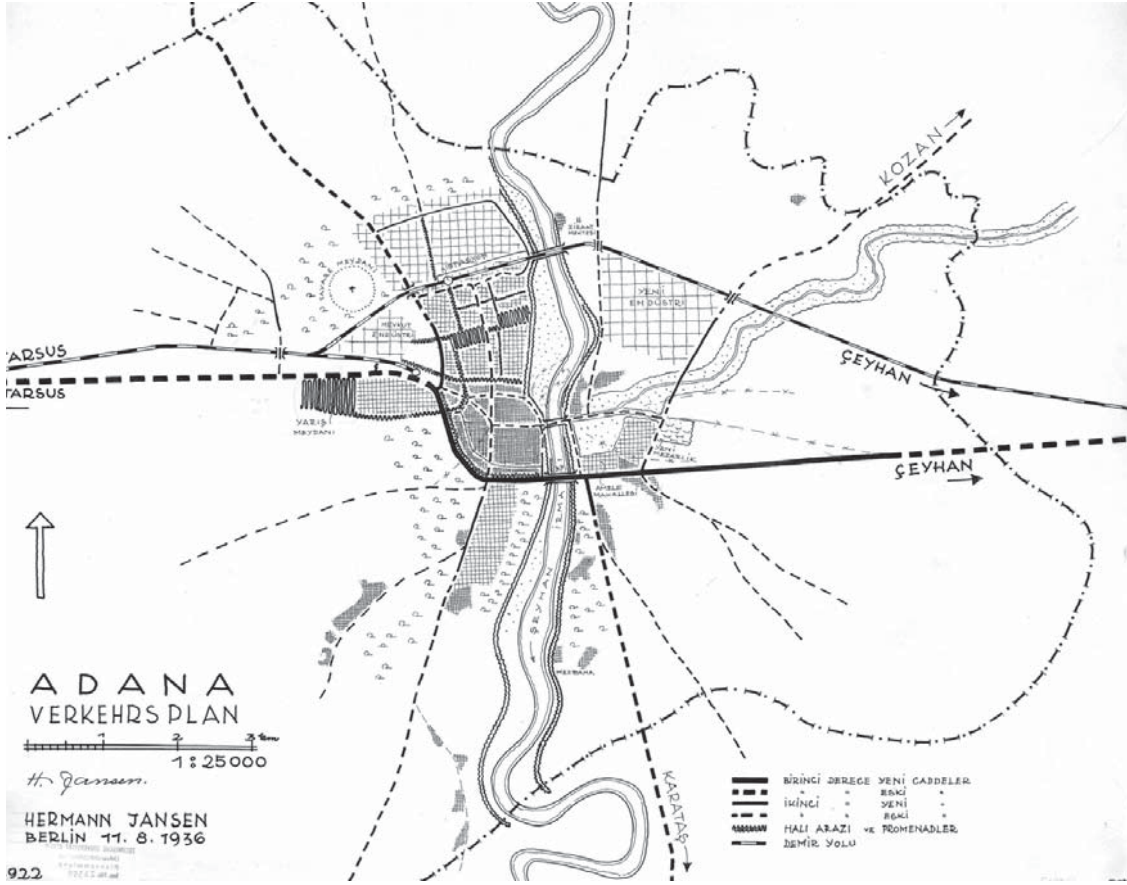
Şekil 2. Hermann Jansen'in 1936 tarihli Adana imar planı etüdü (Url-1)

1900lü yılların başında mevcut bir kent aksı olarak var olduğu bilinen Abidinpaşa Caddesi'nin, ismini dönemin valisi olan Abidin Paşa'nın caddede yaptığı düzenleme çalışmalarından sonra aldığı bilinmektedir (İşisağ, 2019). Kentin ana akslarından biri olarak varlığını sürdüren cadde, bu özelliği dolayısıyla kentsel gelişmelerden etkilenmiş yıllar içerisinde değişime uğramıştır. Cumhuriyet'in ilk yıllarında modern kentleşme politikaları vasıtasıyla Adana kenti genelinde çeşitli çalışmalar yapılmış, 1935-1940 yılları arasında Hermann Jansen tarafından farklı ölçeklerde plan etütleri hazırlanmıştır. Özellikle tarihi kent merkezi ile tren istasyonu arasında kentin büyüme yönüne odaklı olarak geliştirilen plan (Şekil 2)

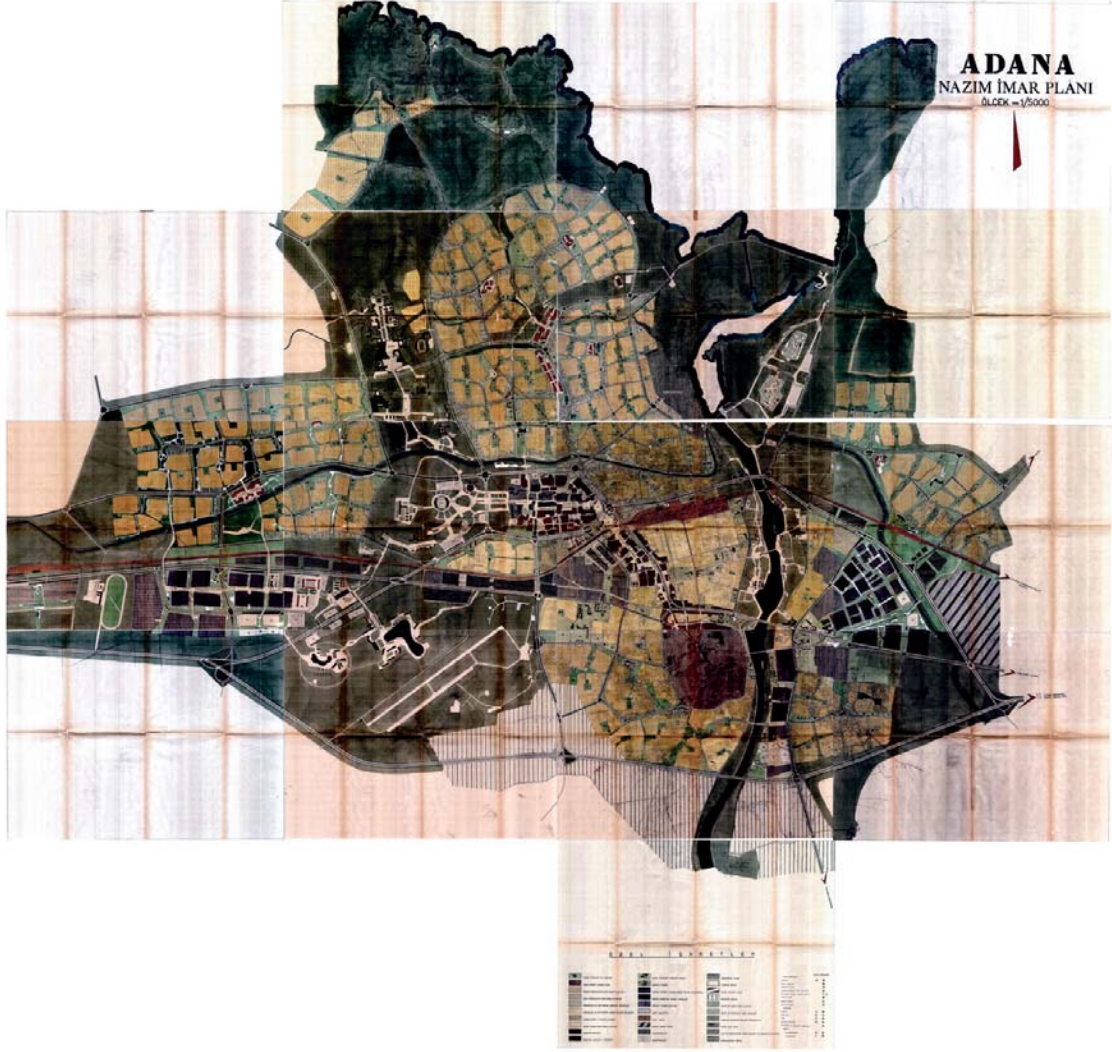
Şekil 3. Bülent Berksan ve ekibi tarafından hazırlanan 1969 tarihli Adana Nazım İmar Planı (Tarihi kent merkezi sınırları yazar tarafından eklenmiştir)(Adana Büyükşehir Belediyesi arşivi)

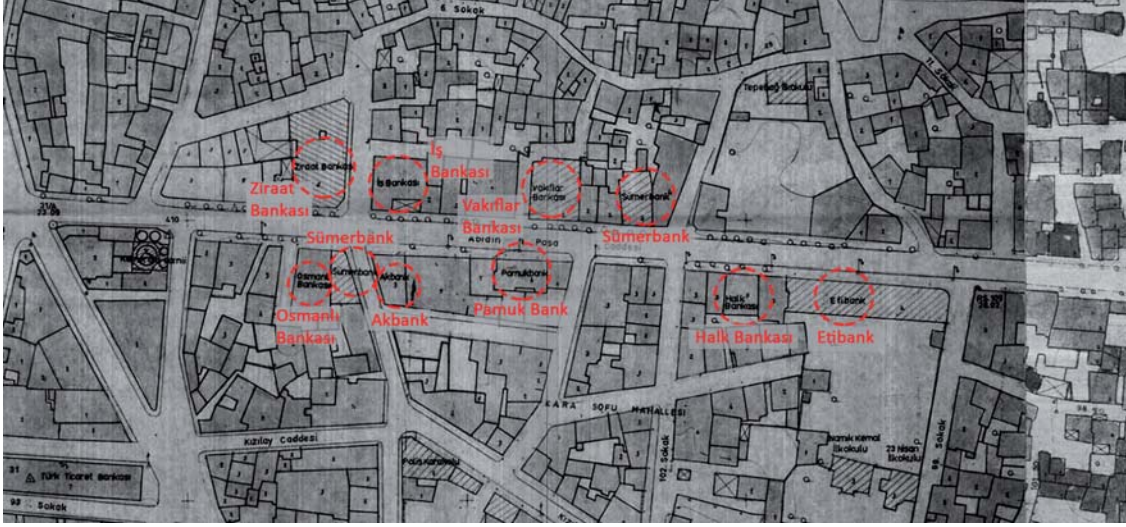
Şekil 8. Adana ili 1965 tarihli hâlihazır haritasında Abidinpaşa Caddesi (Sorumlu yazar tarafından İller Bankası arşivi yardımıyla düzenlenmiştir)

Abidinpaşa Caddesi üzerinde bulunan en eski banka yapısı 1931 tarihinde hizmete açıldığı bilinen Ziraat Bankası yapısıdır (Saban, 2019). Ancak kentsel büyümenin hızlandığı dönemlere tekabül eden 1965 tarihli hâlihazır haritada (Şekil 8) banka yapılarının Abidinpaşa Caddesi’nin özellikle batı ucunda bitişik nizamda sayı olarak çokluğu dikkat çekmektedir. Harita üzerinde yapıların gösteriminde banka işlevinin öne çıkması, bu fonksiyonun o dönem için önemli bir referans değeri olduğunun göstergesidir. Bazı yapılar ise harita üzerinde hâkim fonksiyonlarıyla ifade edilmektense içerisinde bulunan banka şubesi dolayısıyla banka yapısı olarak gösterilmiştir. Bu duruma örnek teşkil eden yapılardan birisi 1965 tarihli hâlihazır haritada Etibank olarak gösterilen yapıdır. Yapının o dönemde kentin ilk yüksek katlı otel yapılarından biri olan Santral Palas binasına karşın (Şahin, 2019) haritada Etibank olarak gösterilmiş olması, yapının bir kısmında Etibank Şubesi’nin yer aldığını ve bu fonksiyonun kentsel mekânı tanımlamada daha öncelikli durumda olduğunu göstermektedir.

yönelik olarak geliştirilen politikaların da tarihi kent merkezinde meydana gelen yapılaşma ve rantın yükselişine katkı sağladığı bilinmektedir (Çopuroğlu, 2009). 1965 tarihli hâlihazır haritada Abidinpaşa Caddesi'nin özellikle cadde cephesinde bitişik nizamda yapıların varlığı bu gelişim sürecinin bir yansıması olarak değerlendirilebilir.

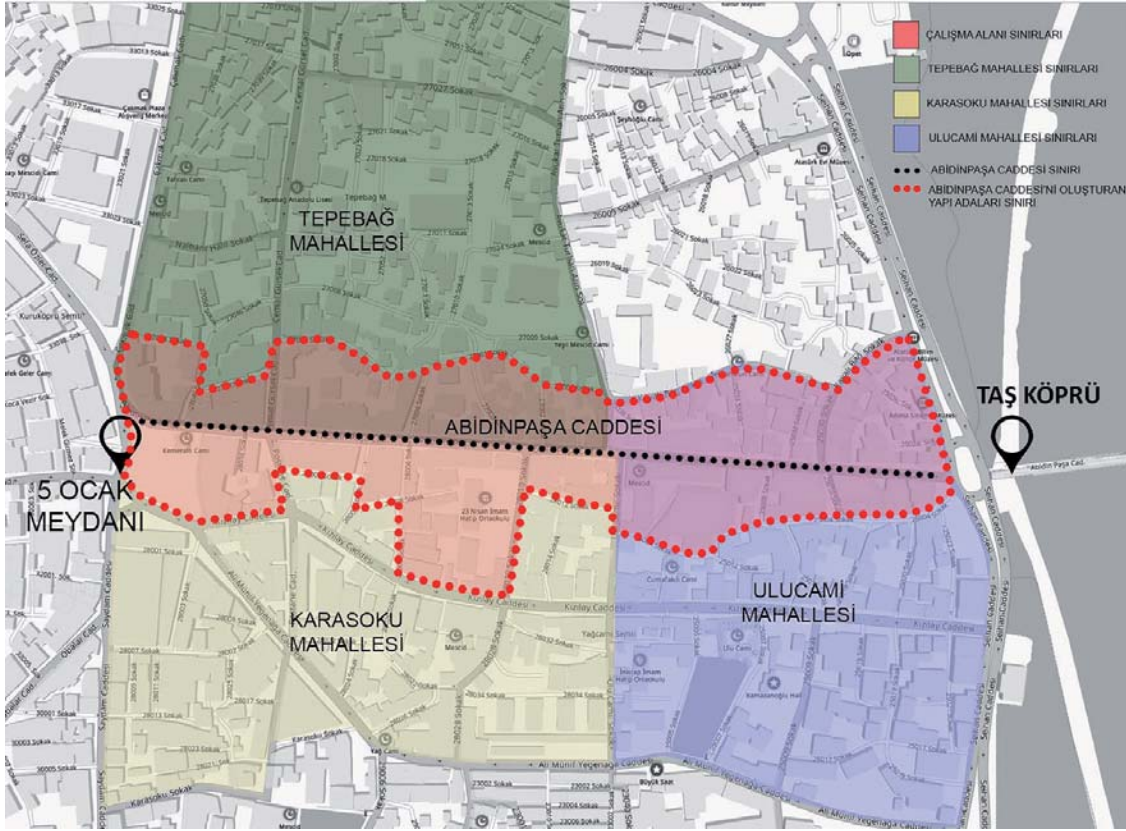
Şekil 10. Çalışma alanı sınırları (Sorumlu yazar tarafından Url-3 kullanılarak hazırlanmıştır)

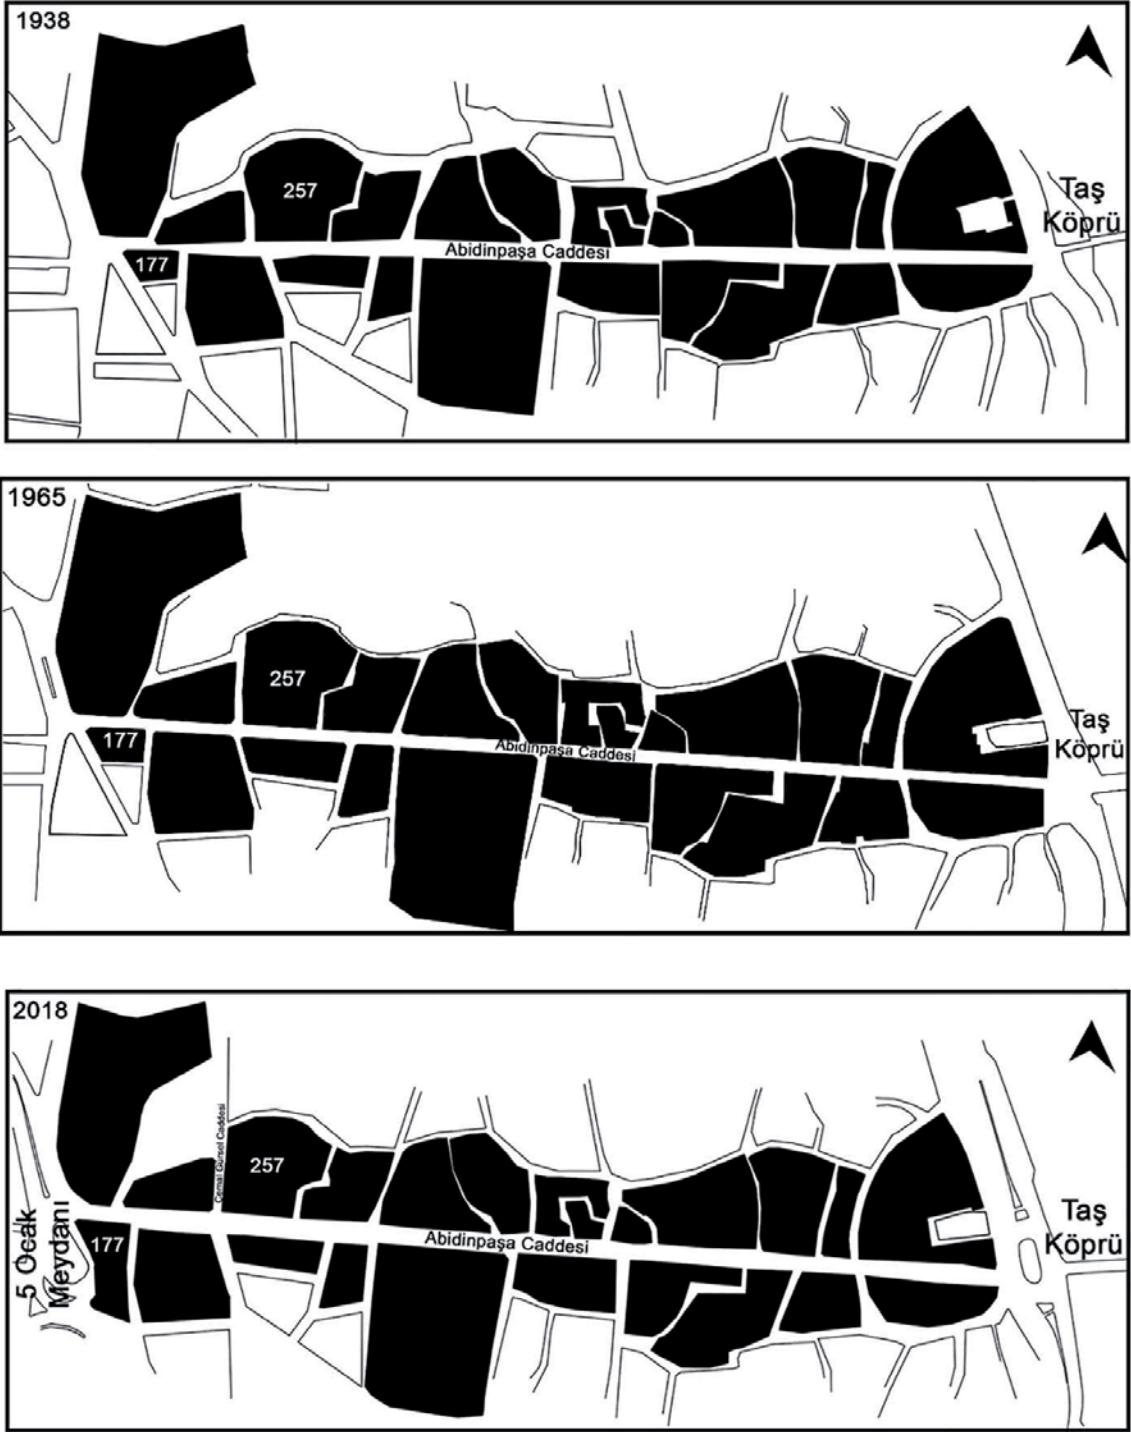
Şekil 11. Abidinpaşa Caddesi'nin 1938 ve 2018 yıllarındaki sokak dokusu (Şahin, 2019: 81)

Abidinpaşa Caddesi'ni oluşturan yapı adalarının 1938 ve 2018 yıllarındaki durumu karşılaştırıldığında çalışma alanındaki yapı adası sayısının 80 yıllık süreçte sayısal olarak değişmeyerek 23 adet olduğu fakat ele alınan süre içerisinde bazı yapı adası sınırlarında fiziki değişimlerin gerçekleştiği görülmüştür (Şekil 11).

Şekil 11'de sunulan 1938 tarihli haritada caddenin batı ucunda bulunan 177 numaralı yapı adasının 2018 tarihinde alan olarak büyüme gösterdiği ve formunun değişime uğradığı görülmektedir. 1985 yılında 5 Ocak Meydanı'nın yapım süreci sebebiyle Kemeraltı Camii'ne ait vakıf yapılarının yıkılması ve meydanın inşası

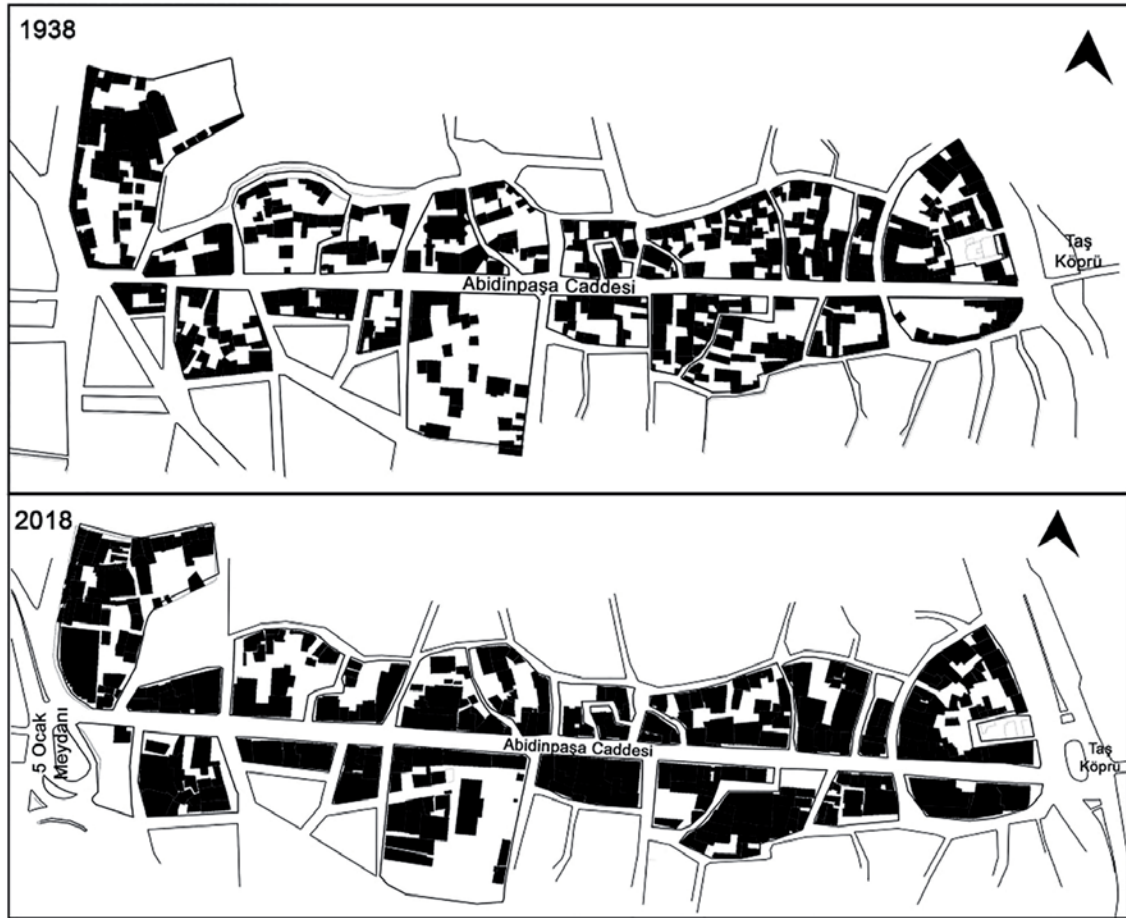
Şekil 14. Abidinpaşa Caddesi'nin 1938 ve 2018 yıllarındaki doluluk-boşluk ilişkileri (Şahin, 2019: 91)

Çalışma alanındaki doluluk-boşluk ilişkileri 1938 tarihli kadastr haritası ve 2018 tarihli hâlihazır haritalar yardımıyla hazırlanan şematik haritalar üzerinden incelenmiş ve yapılan karşılaştırmada çalışma alanındaki yapılaşmanın 80 yıl içerisinde arttığı görülmüştür (Şekil 14). Adana kentinin gelişim süreci başlığında tartışıldığı gibi 1950li yıllarda kentin gösterdiği büyüme özellikleri neticesinde aldığı göçün yapılaşmanın artmasında öncü faktörlerden biri olduğu ve bu soruna

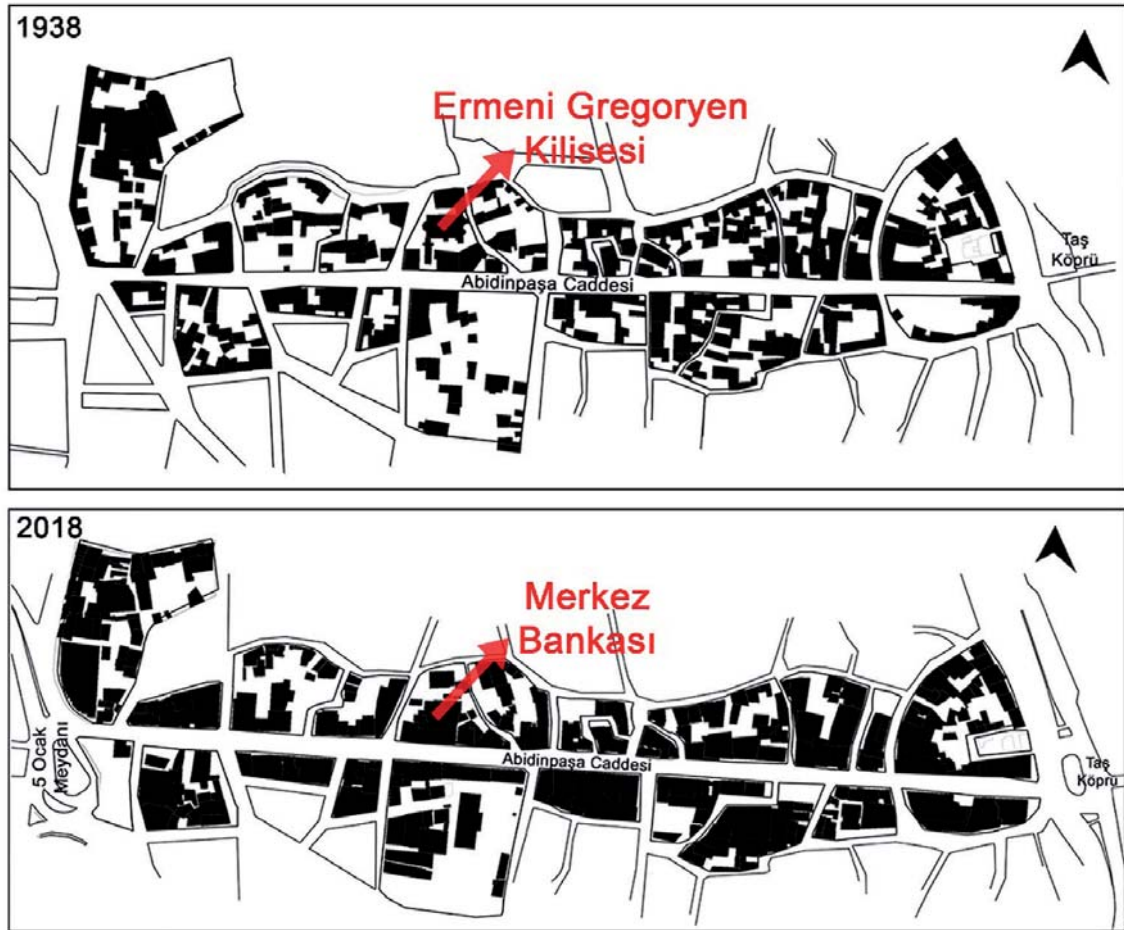
Şekil 15. Çalışma alanında 1938 ve 2018 yıllarında yıkılan ve yapılan bazı yapıların gösterimi (Şahin, 2019, s.91-101'den üretilmiştir)

Çalışma alanında yapılaşma bakımından görülen artış, genellikle boş parsellerin yeni yapı ile dolması ya da eski yapıların yıkılması ve yerlerine daha büyük yapıların inşa edilmesi sonucu gerçekleşmiştir. Bu durumun çalışma alanı içerisinde bulunan birçok tarihi yapının kaybına da sebep olduğu bilinmektedir. Abidinpaşa Caddesi'nde bulunan Merkez Bankası binası, 1899 tarihinde inşa edildiği tahmin edilen Gregoryen Kilisesi'nin (Saban, 2017) yıkılması ile ortaya çıkan parselde 1969 yılında inşa edilmiştir (Şahin, 2019) (Şekil 15).

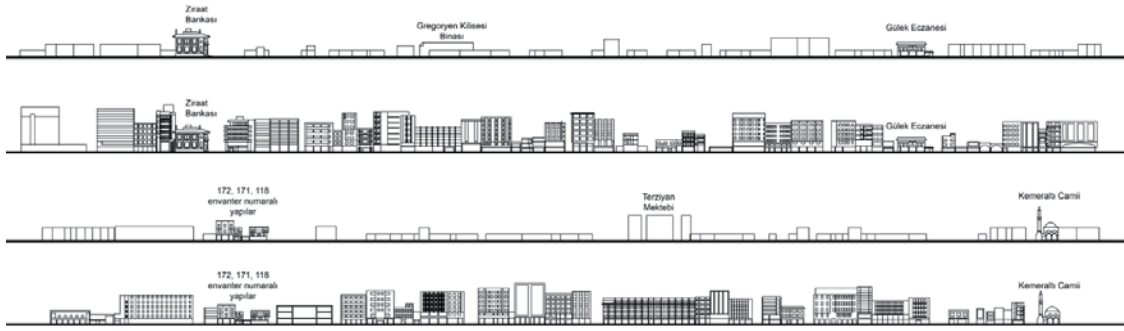
Şekil 17. Abidinpaşa Caddesi'nin 1938 ve 2018 yıllarındaki silüetleri (Şahin, 2019: 103)

Şekil 17'de Abidinpaşa Caddesi'nin kuzey ve güney cephelerine ait silüetlerin görüldüğü çizimlerde çalışma alanında plan düzleminde görülen yapılaşma oranındaki artışın, üçüncü boyutta da ortaya çıktığı ve 1938 yılından 2018 yılına kadar geçen süre içerisinde kat yüksekliklerinin arttığı anlaşılmaktadır. Çalışma alanındaki doluluk-boşluk ilişkilerinde yapılaşma oranında ikinci ve üçüncü boyutta görülen artışın, kentsel mekânda yürütülen imar politikalarına paralel özellik göstermesi ve tarihi dokunun kaybına sebep olması nedeniyle çalışma alanındaki fiziki çevrenin kalitesini olumsuz yönde etkilediği söylenebilir.
